Rapport N° : 1-9EP6D43

Diagnostic structure de l'existant

MAISON ACCOUS

4 Rue Espiate, ACCOUS 64006

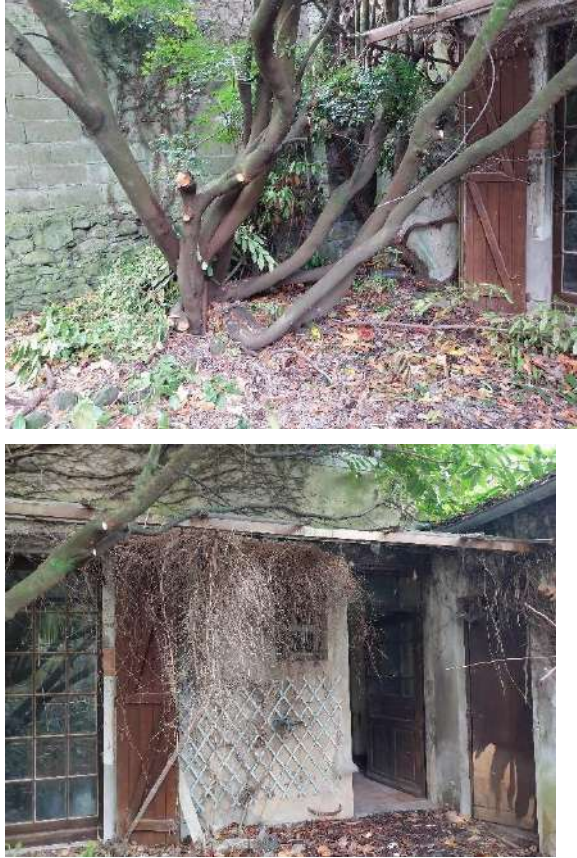
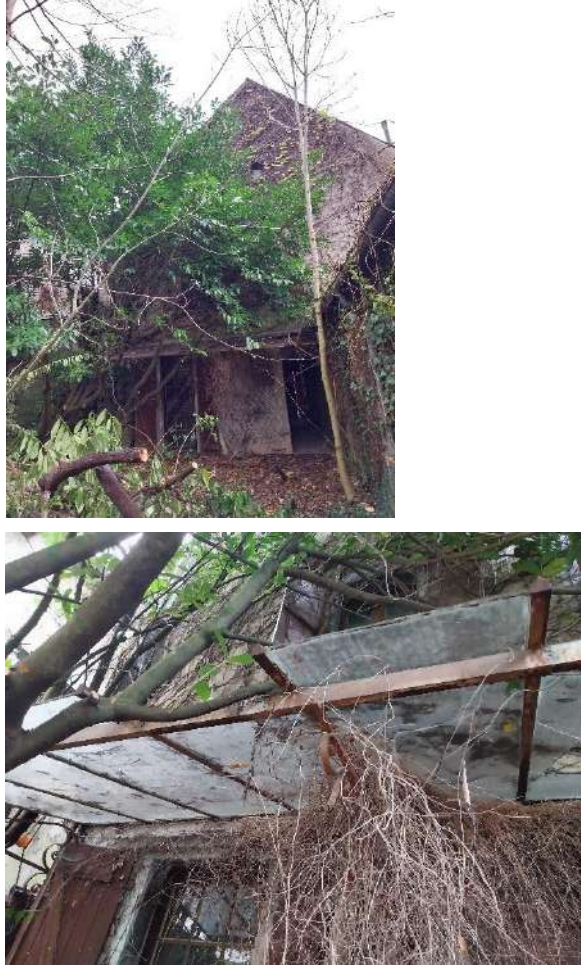
LOCALISATION	OBSERVATIONS	PHOTOS	PRECONISATIONS	PRIORITE
<p>Façade EST</p>	<p><i>Sur cette façade, nous avons relevé la présence de végétation sur l'ensemble du mur. De plus, un arbre est venu s'accoler contre la maison. Par ailleurs, le verre du brise-soleil / casquette étant brisé, il existe un risque de chute de gravats. Enfin, l'enduit recouvrant ce mur semble être altéré.</i></p> <p><i>Ces désordres sont dus à plusieurs explications : des infiltrations d'eau pluviale (mauvaise évacuation d'eaux, exposition importante aux intempéries etc...) et un manque d'entretien</i></p>	 	<p><i>Il conviendra de réaliser une dévégétalisation du mur ainsi que le nettoyage de celui-ci.</i></p> <p><i>Il conviendra de réaliser une purge de l'enduit existant et la réalisation d'un nouvel enduit.</i></p> <p><i>Il sera également, nécessaire de déposer le brise-soleil endommagé et de procéder à un nettoyage complet des éléments extérieurs, ce qui impliquera notamment la dépose de l'arbre venant s'accoler contre la façade.</i></p>	<p>3</p>

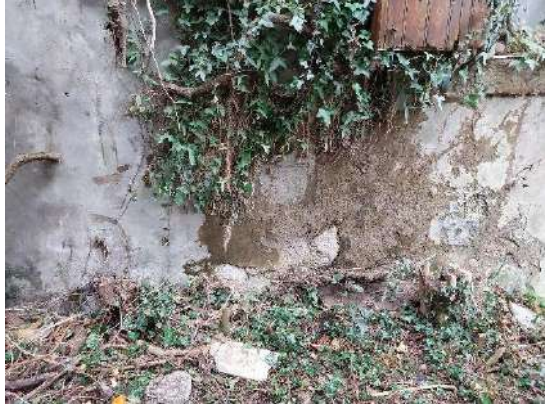
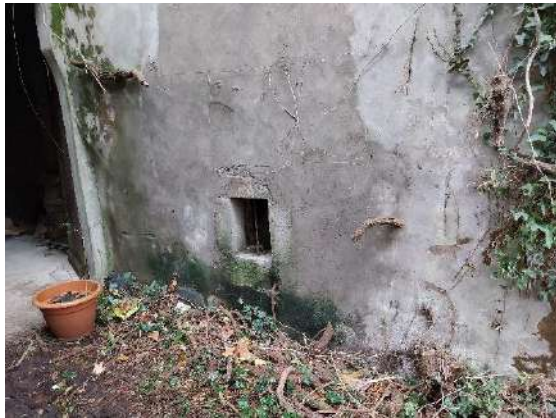
LOCALISATION	OBSERVATIONS	PHOTOS	PRECONISATIONS	PRIORITE
<p>Façade NORD</p>	<p>Sur cette façade, nous avons relevé la présence de végétation sur l'ensemble du mur. L'enduit recouvrant ce mur est altéré (enduit poreux, présence de traces d'humidité, fissures présentes, enduit ciment etc...).</p> <p>Ces désordres sont dus à plusieurs explications : des infiltrations d'eau pluviale (mauvaise évacuation d'eaux, exposition importante aux intempéries etc...), un manque d'entretien et une mauvaise mise en œuvre.</p>

<p>Il conviendra de réaliser une dévégétalisation du mur ainsi que le nettoyage de celui-ci.</p> <p>Il conviendra de réaliser une purge de l'enduit existant et la réalisation d'un nouvel enduit.</p> <p>On peut également remarquer que l'un des appuis de baie d'une ouverture nécessite d'être repris, avec éventuellement un changement de la pierre. (reprise des ouvertures)</p>	<p>3</p>

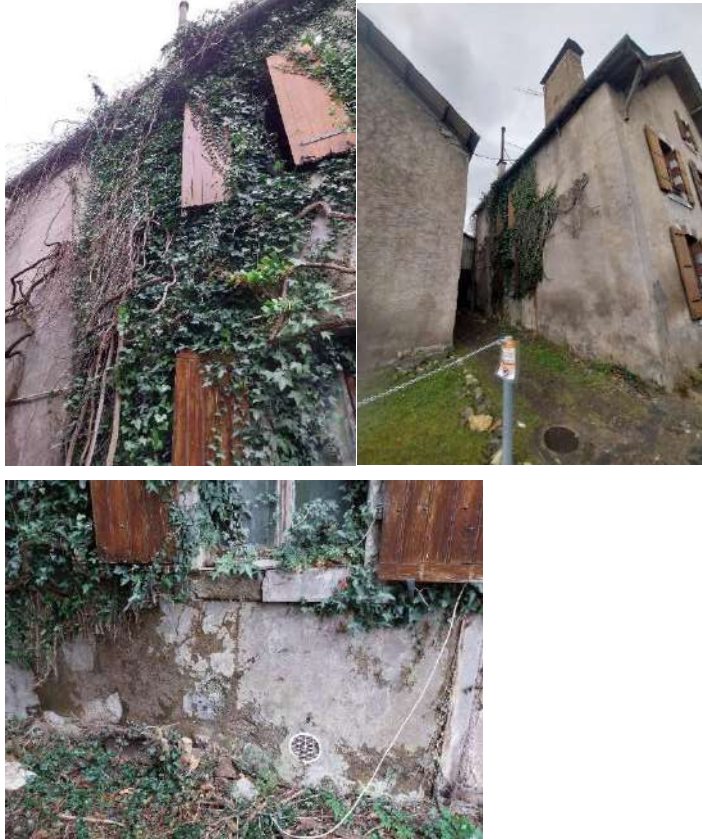
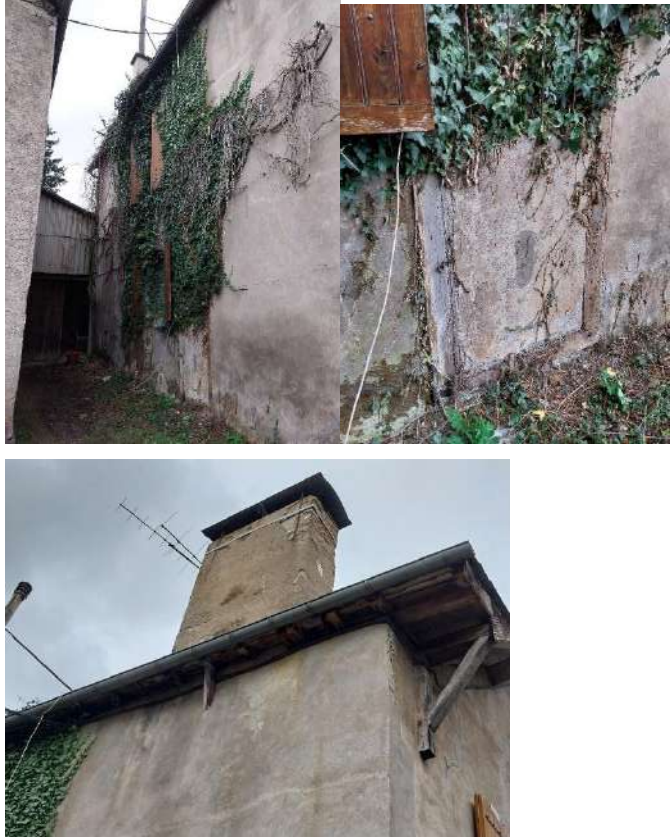
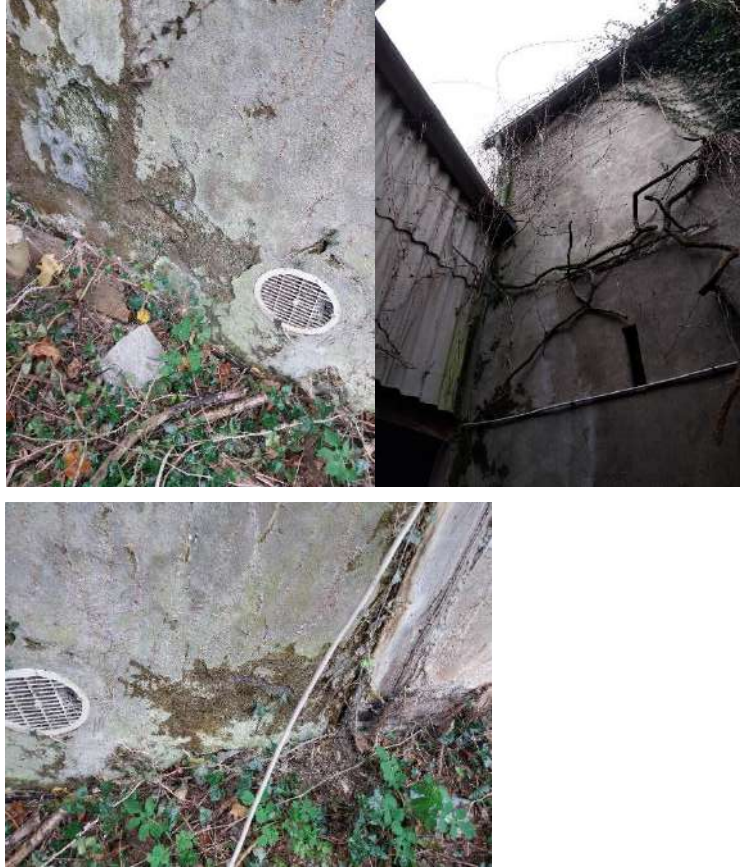
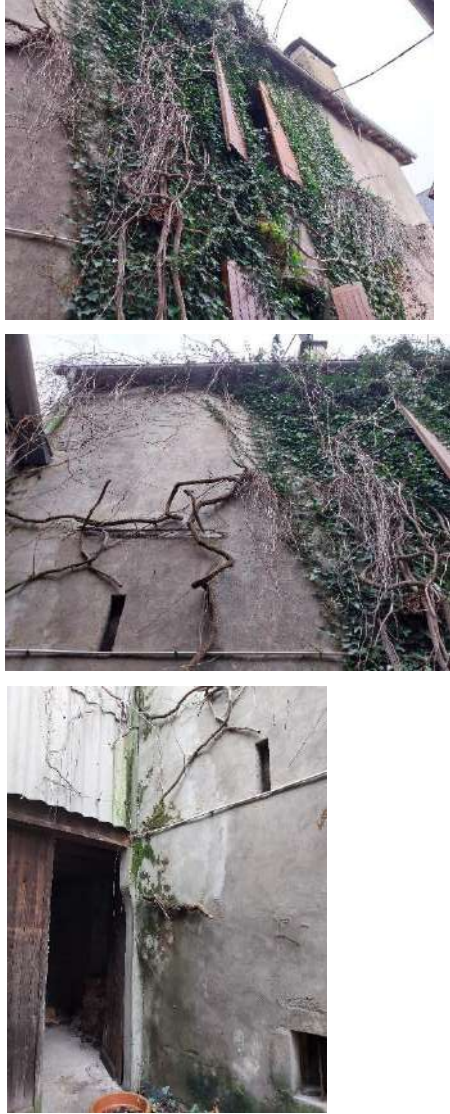
LOCALISATION	OBSERVATIONS	PHOTOS	PRECONISATIONS	PRIORITE
Façade OUEST	<p> Sur cette façade, nous avons relevé la présence de plusieurs désordres sur l'ensemble du mur : L'enduit recouvrant ce mur est en mauvais état (présence de traces d'humidité, fissures présentes verticales, enduit ciment etc...). </p> <p> Ces désordres sont dus à plusieurs explications : des infiltrations d'eau pluviale (mauvaise évacuation d'eaux, exposition importante aux intempéries etc...), un manque d'entretien et une mauvaise mise en œuvre. </p>	 	<p> Il conviendra de réaliser : </p> <ul style="list-style-type: none"> - une purge de l'enduit existant et la réalisation d'un nouvel enduit - une reprise au droit des fissures apparentes <p> Il conviendra également de faire attention au niveau de la noue entre la maison et le bâtiment voisin, afin de déterminer s'il est réalisable de la conserver ou s'il est préférable de la démolir (voir état des bois / couverture etc) </p>

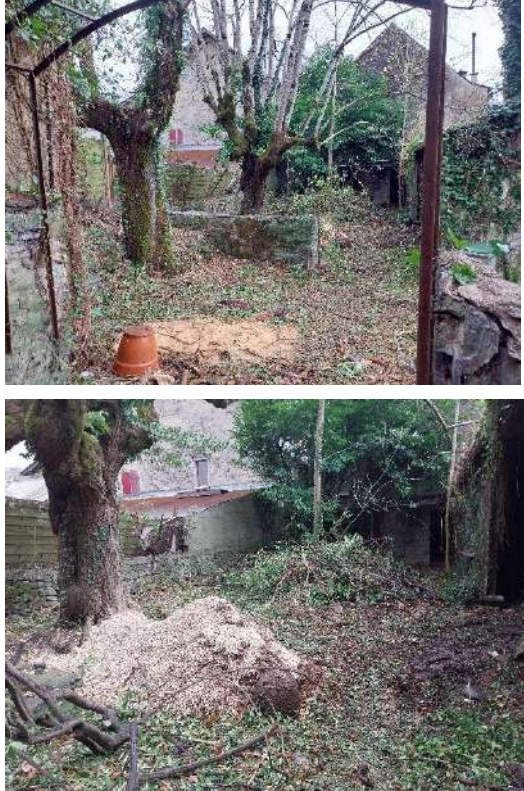
LOCALISATION	OBSERVATIONS	PHOTOS	PRECONISATIONS	PRIORITE
<p>Extérieur</p>	<p><i>Lors de notre visite, nous avons relevé une présence excessive de végétation sur le site.</i></p> <p><i>. Ce désordre est dû à un manque d'entretien.</i></p>

<p><i>il sera nécessaire de procéder à un nettoyage complet de l'ensemble de la propriété.</i></p>	<p>3</p>

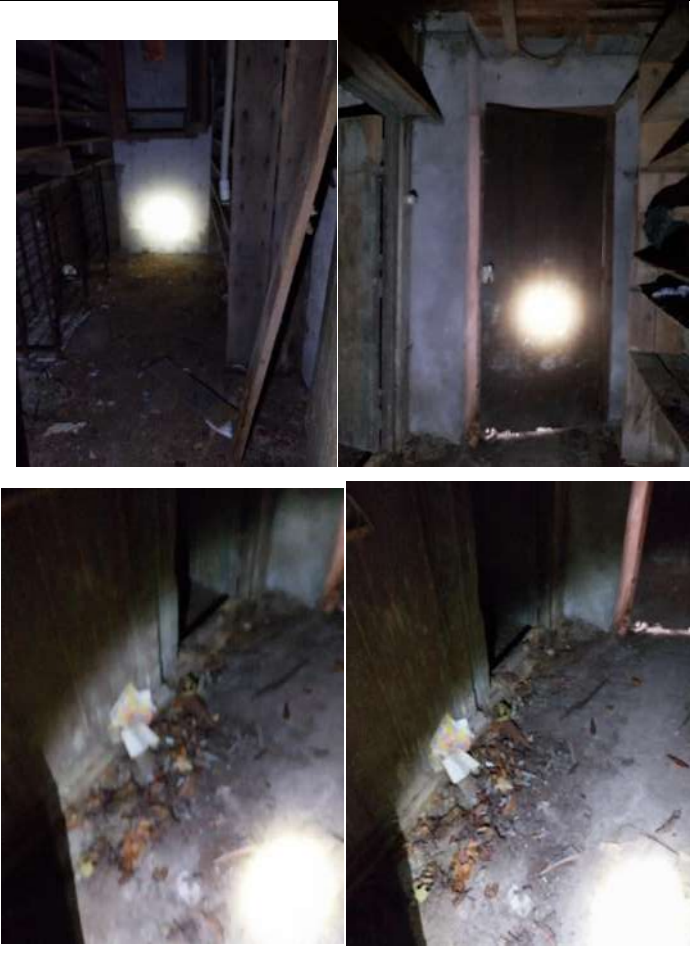
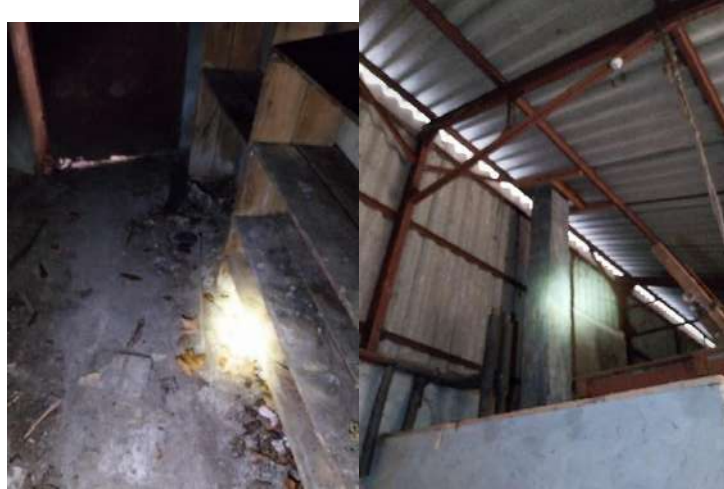
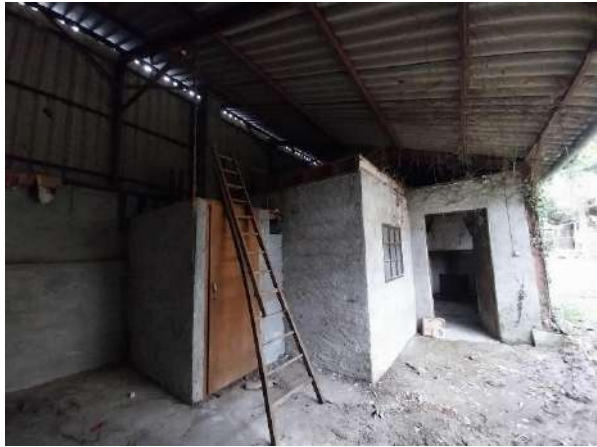
LOCALISATION	OBSERVATIONS	PHOTOS	PRECONISATIONS	PRIORITE
<p>Garage / Local</p>	<p>Nous avons constaté plusieurs désordres sur ce site. Tout d'abord, une végétation excessive est présente. Ensuite, on observe une oxydation des fers, notamment au niveau des demi-fermes et des poteaux métalliques.</p> <p>L'encombrement du site, avec la présence de gravats, est également à noter. Certains éléments en bois sont altérés (présence champignon, traces noire etc..), au niveau de la cheminée (linteau / manteau) ainsi que des solives du plancher.</p> <p>L'enduit recouvrant les murs semble également dégradé. Enfin, la présence d'amiante a été relevée au niveau de la couverture.</p>

LOCALISATION	OBSERVATIONS	PHOTOS	PRECONISATIONS	PRIORITE
	<p><i>Ces désordres sont dus à plusieurs explications : des infiltrations d'eau pluviale, un manque d'entretien, une mauvaise mise en œuvre / mauvais choix de matériaux</i></p>

<p>Il conviendra : de réaliser un nettoyage complet de la zone ; de réaliser un nettoyage et une passivation des fers ; de réaliser une purge de l'enduit existant et la réalisation d'un nouvel enduit sur l'ensemble des murs ; de réaliser la dépose et le changement des bois altéré ; de réaliser une dévégétalisation des mur comprenant nettoyage, au niveau de la cheminée de changer le linteau/manteau avec plutôt un élément en pierre ; de réaliser un désamiantage au droit de la couverture (couverture fibrociment)</p> <p>En complément : réaliser une étude complémentaire de capacité portante en ce qui concerne les demi-fermes</p>	<p>3</p>

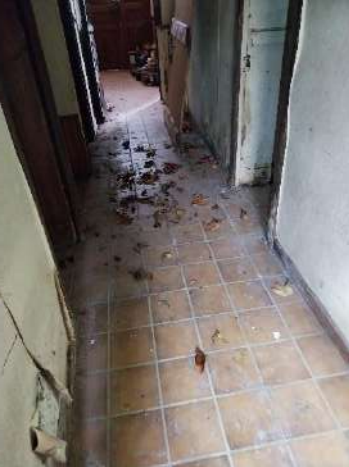
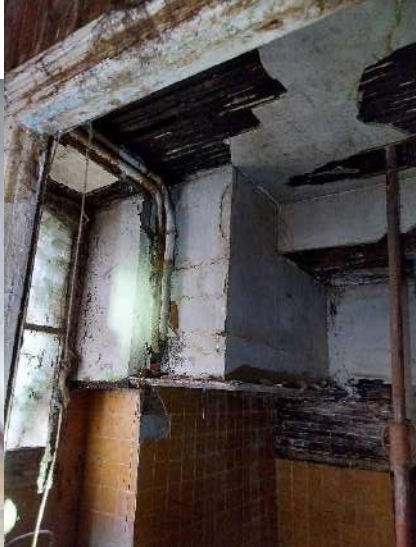
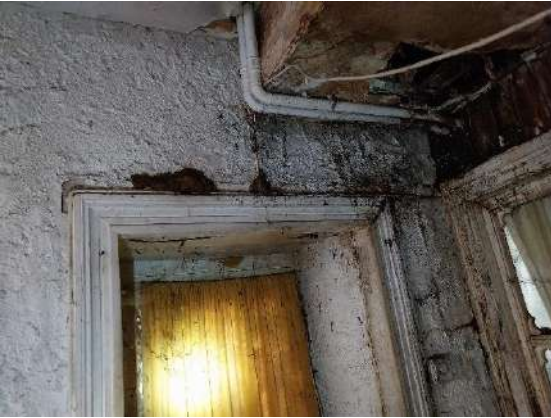
LOCALISATION	OBSERVATIONS	PHOTOS	PRECONISATIONS	PRIORITE
RDC	<p>Nous avons constaté plusieurs désordres sur ce site. Tout d'abord, on relève un encombrement avec la présence de gravats (étais, mobilier etc...). Le plancher bois est également altéré, avec des solives et poutres présentant des signes de champignons, des traces d'humidité ainsi que des trous. Les faux plafonds en lattis plâtre sont dégradés, avec la présence de trous apparents, de fissures et de traces d'humidité (noires et jaunâtres), et un risque de chute de gravats. L'enduit recouvrant les murs semble altéré, avec des traces d'humidité. Enfin, les allèges de plusieurs ouvertures nécessitent d'être reprises, en raison d'un décollement de l'enduit.</p>

LOCALISATION	OBSERVATIONS	PHOTOS	PRECONISATIONS	PRIORITE
	<p><i>Ces désordres sont dus à plusieurs explications : des infiltrations d'eau pluviale et un manque d'entretien</i></p>

<p>Il conviendra : de réaliser un nettoyage complet de la zone ; de réaliser une purge de l'enduit existant et la réalisation d'un nouvel enduit sur l'ensemble des murs ; de réaliser la dépose complète des plancher altérés (plancher bois + faux plafond lattis plâtre) et la création de nouveaux plancher par exemple BA comprenant poteaux, poutre etc... ; la reprise de l'ensemble des allèges des ouvertures ;</p> <p>En complément : il conviendra de procéder à des sondages complémentaires sur l'ensemble des zones du plancher, afin d'observer si certains plancher bois peuvent être conservés et traités.</p>	4

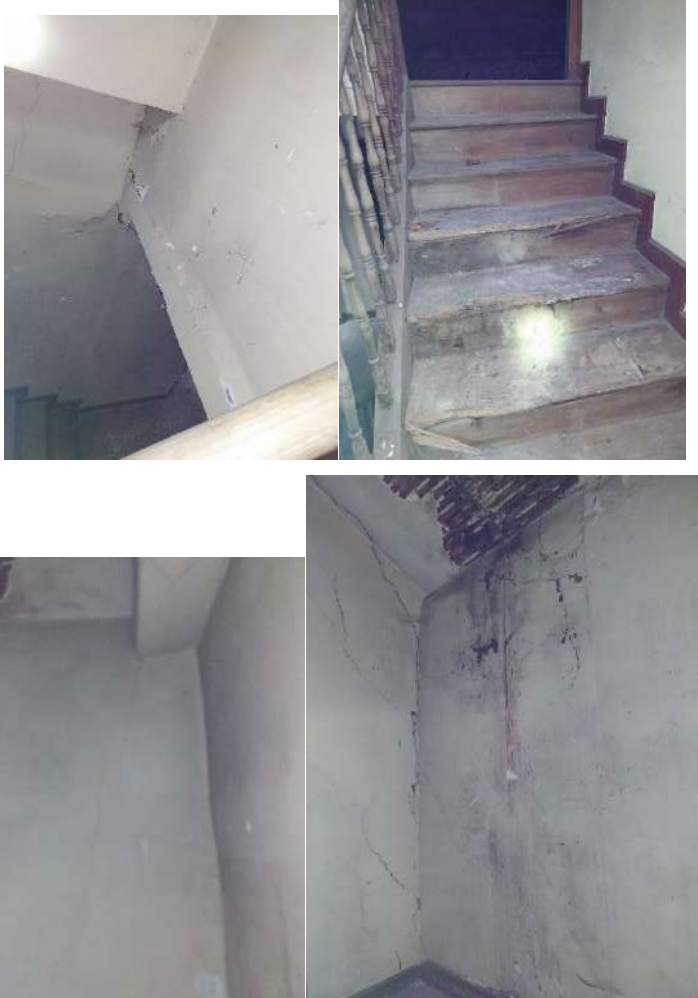
LOCALISATION	OBSERVATIONS	PHOTOS	PRECONISATIONS	PRIORITE
<p>Ensemble des trémies de chaque niveau</p>	<p><i>Nous avons constaté plusieurs désordres sur ce site. Les palier bois et escalier bois sont altérés, (des traces d'humidité ainsi que des trous, possible présence de champignon). Les faux plafonds en latti plâtre sont dégradés, avec la présence de trous apparents, de fissures et de traces d'humidité (noires), et un risque de chute de gravats. L'enduit recouvrant les murs est altéré, avec des traces d'humidité et avec des fissures.</i></p> <p>Ces désordres sont dus à plusieurs explications : des infiltrations d'eau pluviale et un manque d'entretien</p>

<p><i>Il conviendra :</i></p> <p><i>de réaliser une purge de l'enduit existant (dépose des faux plafond en latti plâtre) et la réalisation d'un nouvel enduit sur l'ensemble des murs des trémies ; de réaliser la dépose et le changement des escalier et palier trop altérés.</i></p> <p><i>En complément : il conviendra de procéder à des sondages complémentaires sur l'ensemble les escaliers bois, afin d'observer si certains bois peuvent être conservées et traitées</i></p>	<p>4</p>

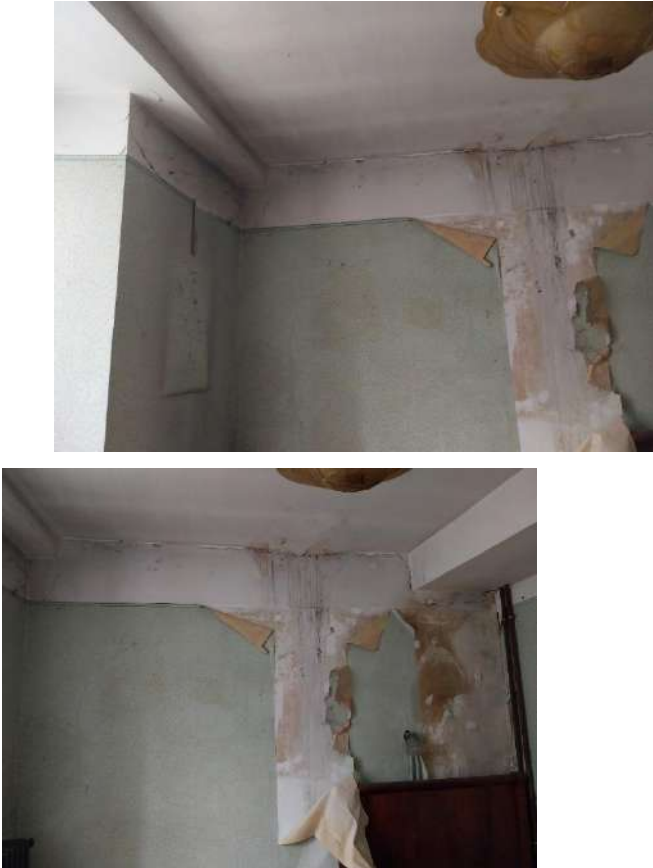
LOCALISATION	OBSERVATIONS	PHOTOS	PRECONISATIONS	PRIORITE
R+1	<p>Nous avons constaté plusieurs désordres sur ce site. Tout d'abord, on relève un encombrement avec la présence de gravats (mobilier etc...). Le plancher bois est également altéré, avec des solives et poutres (poutre bois désolidarisé avec le mur) présentant des signes de champignons, des traces d'humidité ainsi que des trous (plancher gondolé). Les faux plafonds en lattes plâtre sont dégradés, avec la présence de trous apparents, de fissures et de traces d'humidité (noires et jaunâtres), et un risque de chute de gravats. L'enduit recouvrant les murs semble altéré, avec des traces d'humidité. Enfin, les allèges de plusieurs ouvertures nécessitent d'être reprises, en raison d'un décollement de l'enduit. On peut noter également la présence de</p>

LOCALISATION	OBSERVATIONS	PHOTOS	PRECONISATIONS	PRIORITE
	<p><i>végétation.</i></p> <p><i>Ces désordres sont dus à plusieurs explications : des infiltrations d'eau pluviale, un manque d'entretien</i></p>

<p>Il conviendra : de réaliser un nettoyage complet de la zone ; de réaliser une purge de l'enduit existant et la réalisation d'un nouvel enduit sur l'ensemble des murs ; de réaliser la dépose complète des plancher altérés (plancher bois + faux plafond lattes plâtre) et la création de nouveaux plancher par exemple BA comprenant poteaux, poutre etc... ; la reprise de l'ensemble des allèges des ouvertures ; de réaliser une dévégétalisation</p> <p>En complément : il conviendra de procéder à des sondages complémentaires sur l'ensemble des zones du plancher, afin d'observer si certains plancher bois peuvent être conservés et traités.</p>	4

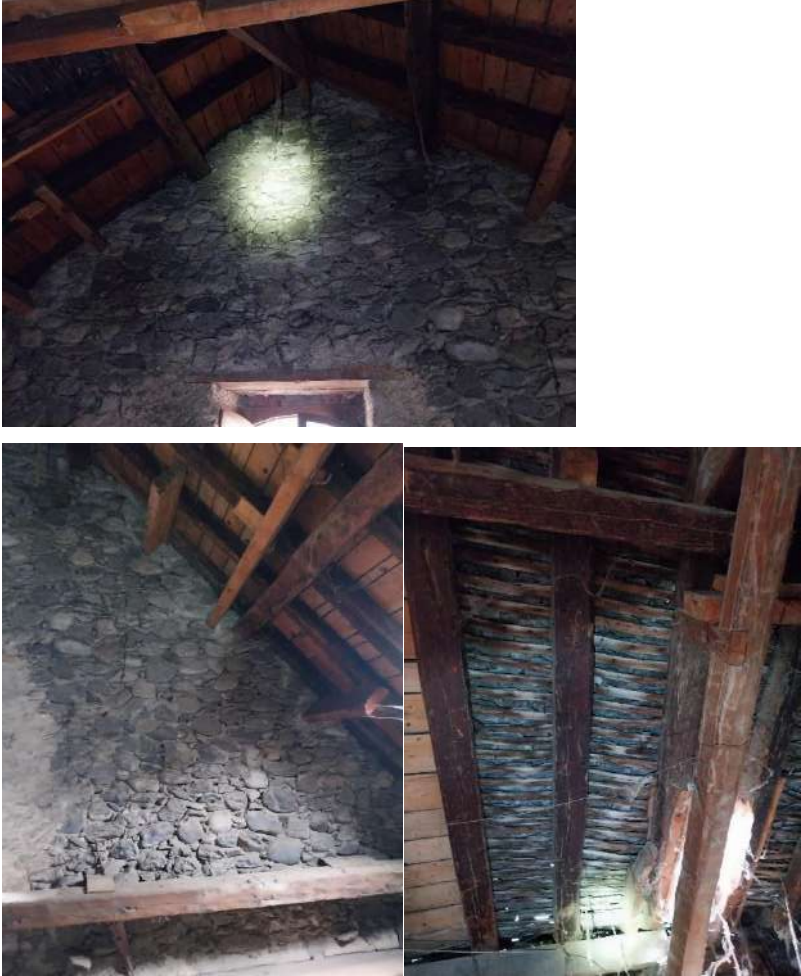
LOCALISATION	OBSERVATIONS	PHOTOS	PRECONISATIONS	PRIORITE
Charpente et comble	<p> <i>. Nous avons constaté plusieurs désordres. Tout d'abord, on relève un encombrement avec la présence de gravats dans les combles. Le plancher bois de cette zone est altéré, avec des solives et poutres présentant des signes de champignons, des traces d'humidité, des trous ainsi qu'un gondolage. De plus, l'entrait d'une des fermes est dans un très mauvais état, avec du bois rongé et une désolidarisation de la structure, l'entrait étant dans le vide sans empochement ni sommier. Par ailleurs, il n'y a pas de protection au droit des bois de charpente (traces d'humidité, bois altéré etc...). Enfin, certaines pannes semblent trop sollicitées, avec une déformation excessive, sans empochement adapté, et un mauvais assemblage entre l'entrait, la jambe de force et la</i> </p>	   	<p> <i>Il conviendra de réaliser une dépose des éléments de charpentes trop sollicités, voir même la dépose totale de la charpente/couverture et la mise en place d'une nouvelle correctement dimensionnée ; un nettoyage complet des combles ; réaliser un remaillage et un coulinage au droit des murs (rejointoiement des pierres) ; de réaliser la dépose complète des plancher altérés (plancher bois + faux plafond lattis plâtre) et la création de nouveaux plancher par exemple BA comprenant poteaux, poutre etc... ; la reprise de l'ensemble des allèges des ouvertures</i> </p>	4

LOCALISATION	OBSERVATIONS	PHOTOS	PRECONISATIONS	PRIORITE
	<p><i>semelle, cette dernière étant simplement appuyée sur un liteau servant de jambe de force.</i></p> <p><i>Ces désordres sont dus à une mauvaise mise en œuvre , un sous dimensionnement des éléments, aucune protection des bois , un manque d'entretien et des infiltrations EP</i></p>

<p><i>En complément : il conviendra de procéder à des sondages complémentaires sur l'ensemble des bois, afin d'observer si certains peuvent être conservés et traités.</i></p>
