Rapport N° : 1-9EP6D43

Diagnostic structure de l'existant

MAISON ACCOUS

4 Rue Espiate, ACCOUS 64006

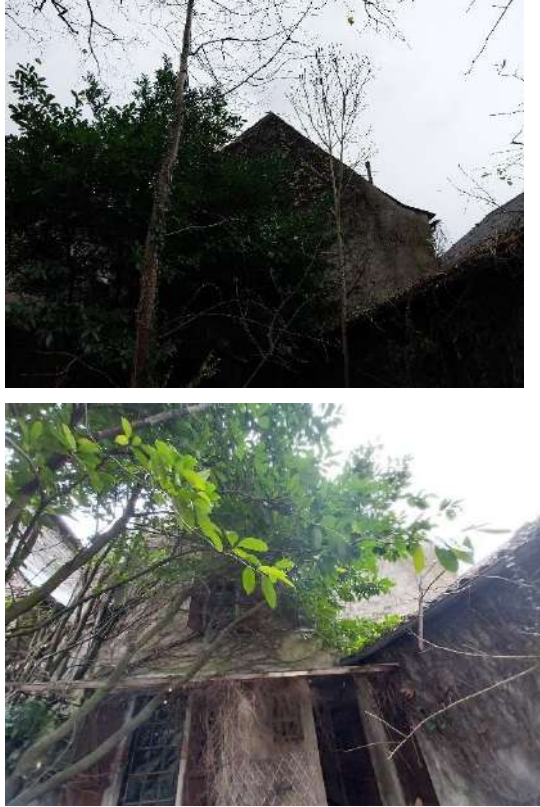
LOCALISATION	OBSERVATIONS	PHOTOS	PRECONISATIONS	PRIORITE
<p>Façade EST</p>	<p><i>Sur cette façade, nous avons relevé la présence de végétation sur l'ensemble du mur. De plus, un arbre est venu s'accoler contre la maison. Par ailleurs, le verre du brise-soleil / casquette étant brisé, il existe un risque de chute de gravats. Enfin, l'enduit recouvrant ce mur semble être altéré.</i></p> <p><i>Ces désordres sont dus à plusieurs explications : des infiltrations d'eau pluviale (mauvaise évacuation d'eaux, exposition importante aux intempéries etc...) et un manque d'entretien</i></p>	 	<p><i>Il conviendra de réaliser une dévégétalisation du mur ainsi que le nettoyage de celui-ci.</i></p> <p><i>Il conviendra de réaliser une purge de l'enduit existant et la réalisation d'un nouvel enduit.</i></p> <p><i>Il sera également, nécessaire de déposer le brise-soleil endommagé et de procéder à un nettoyage complet des éléments extérieurs, ce qui impliquera notamment la dépose de l'arbre venant s'accoler contre la façade.</i></p>	<p>3</p>

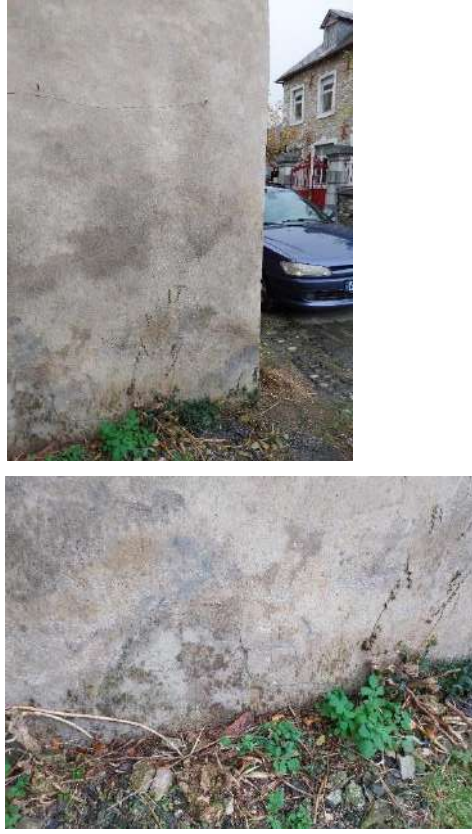
LOCALISATION	OBSERVATIONS	PHOTOS	PRECONISATIONS	PRIORITE
<p>Façade NORD</p>	<p>Sur cette façade, nous avons relevé la présence de végétation sur l'ensemble du mur. L'enduit recouvrant ce mur est altéré (enduit poreux, présence de traces d'humidité, fissures présentes, enduit ciment etc...).</p> <p>Ces désordres sont dus à plusieurs explications : des infiltrations d'eau pluviale (mauvaise évacuation d'eaux, exposition importante aux intempéries etc...), un manque d'entretien et une mauvaise mise en œuvre.</p>

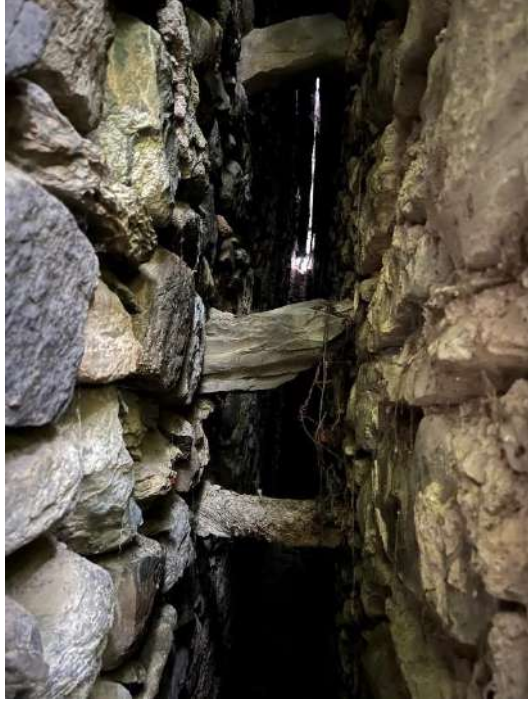
LOCALISATION	OBSERVATIONS	PHOTOS	PRECONISATIONS	PRIORITE
<p>Façade SUD</p>	<p>Nous avons constaté la présence d'une venelle (une ruelle) reliant la maison au bâtiment voisin.</p>

<p><i>Si des travaux de confortement ou de réhabilitation sont envisagés, il conviendra de faire particulièrement attention au niveau de cette venelle. En revanche, en cas de démolition de cette maison, il faudra mettre en place un confortement provisoire afin de pouvoir démolir le mur existant sans toucher à celui du bâtiment voisin.</i></p>	<p>3</p>

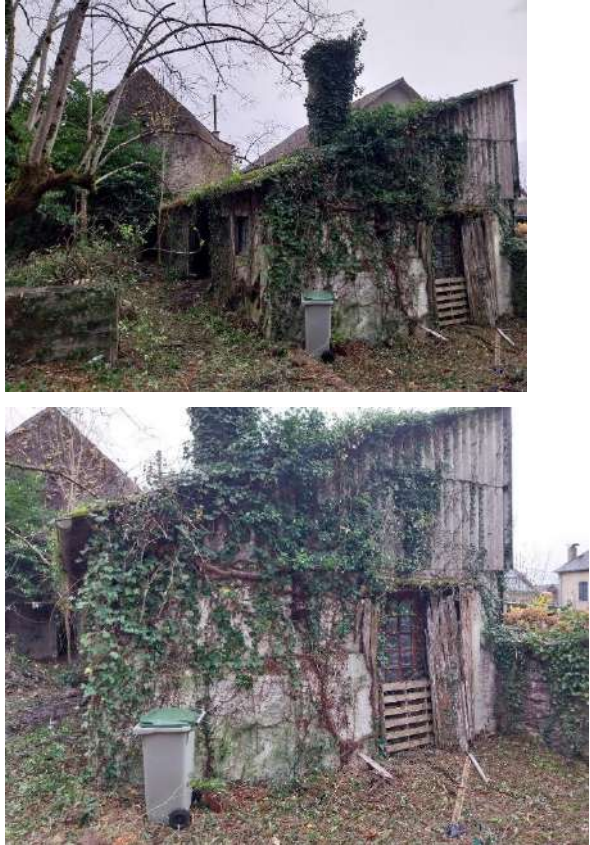
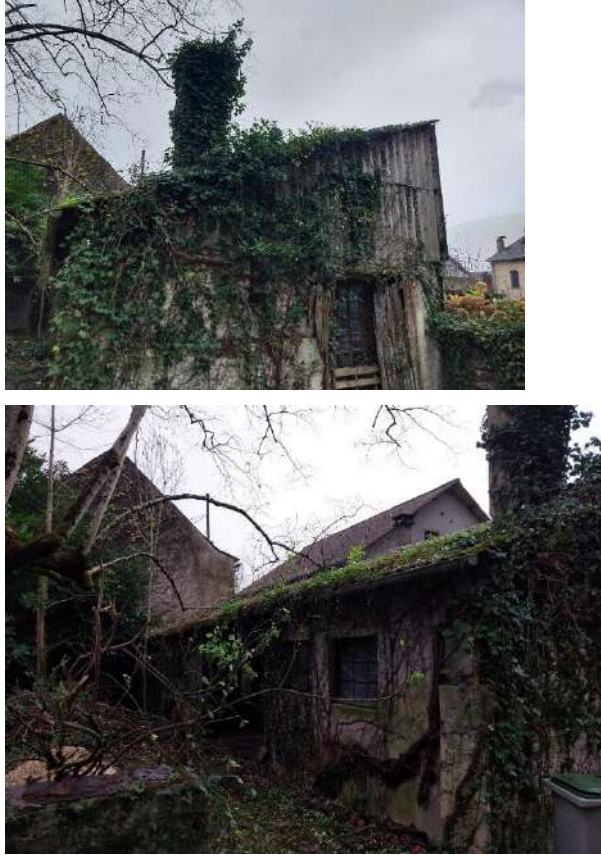
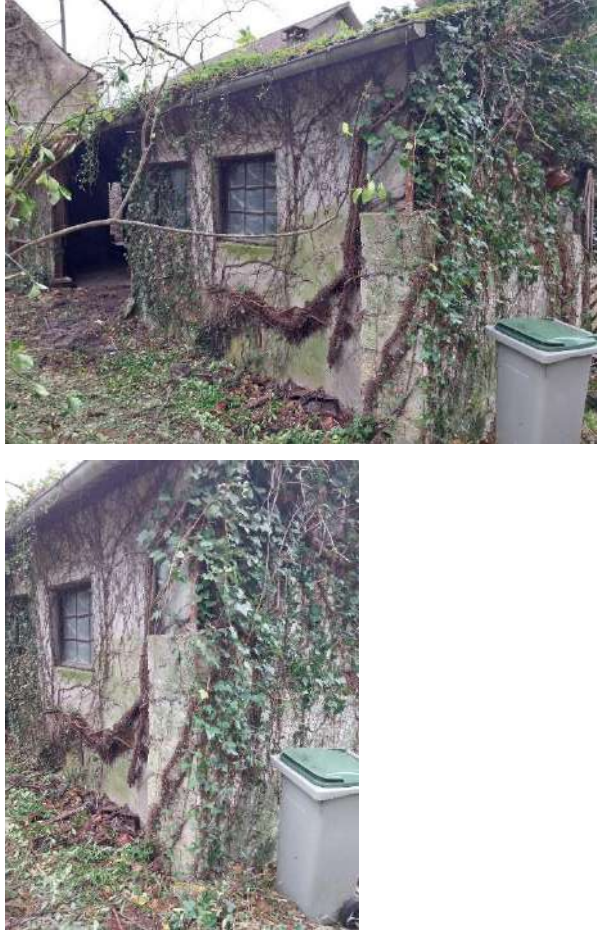
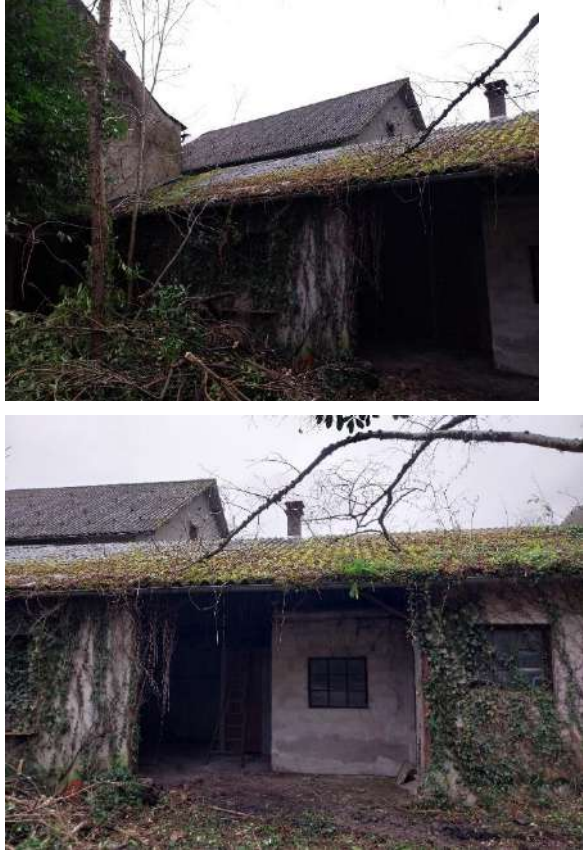
LOCALISATION	OBSERVATIONS	PHOTOS	PRECONISATIONS	PRIORITE
<p>Garage / Local</p>	<p>Nous avons constaté plusieurs désordres sur ce site. Tout d'abord, une végétation excessive est présente. Ensuite, on observe une oxydation des fers, notamment au niveau des demi-fermes et des poteaux métalliques.</p> <p>L'encombrement du site, avec la présence de gravats, est également à noter. Certains éléments en bois sont altérés (présence champignon, traces noire etc..), au niveau de la cheminée (linteau / manteau) ainsi que des solives du plancher.</p> <p>L'enduit recouvrant les murs semble également dégradé. Enfin, la présence d'amiante a été relevée au niveau de la couverture.</p>

LOCALISATION	OBSERVATIONS	PHOTOS	PRECONISATIONS	PRIORITE
	<p><i>Ces désordres sont dus à plusieurs explications : des infiltrations d'eau pluviale, un manque d'entretien, une mauvaise mise en œuvre / mauvais choix de matériaux</i></p>

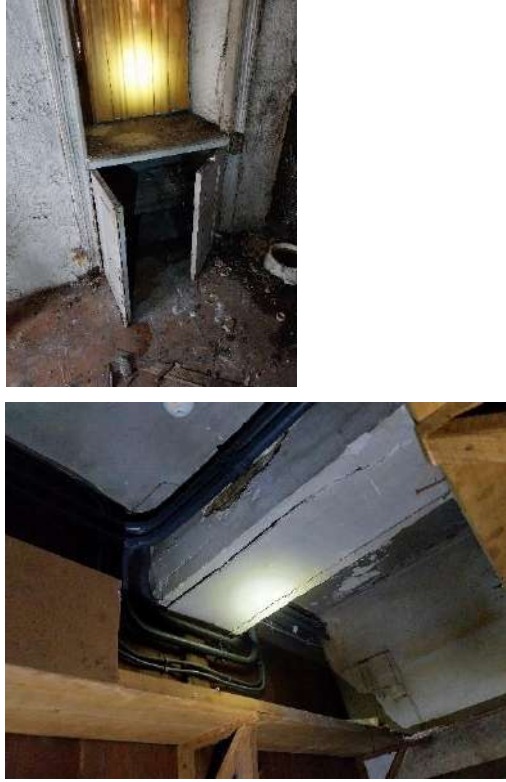
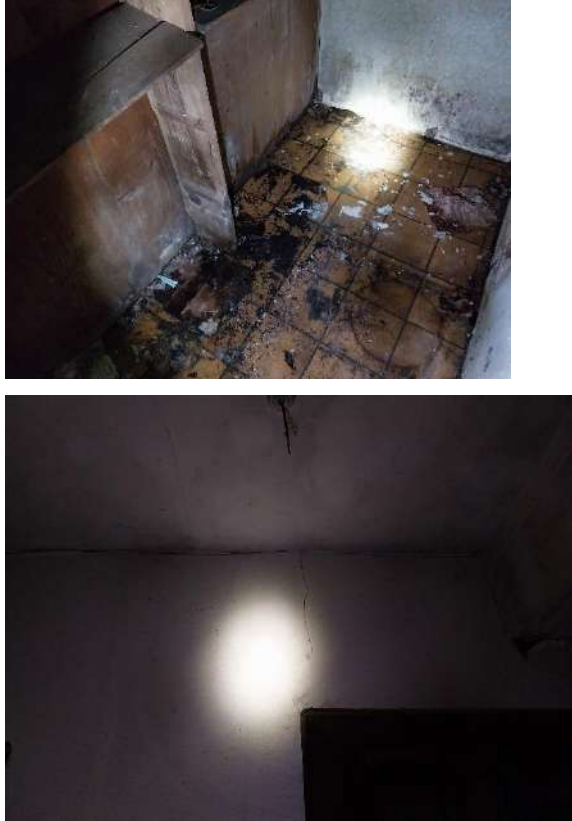
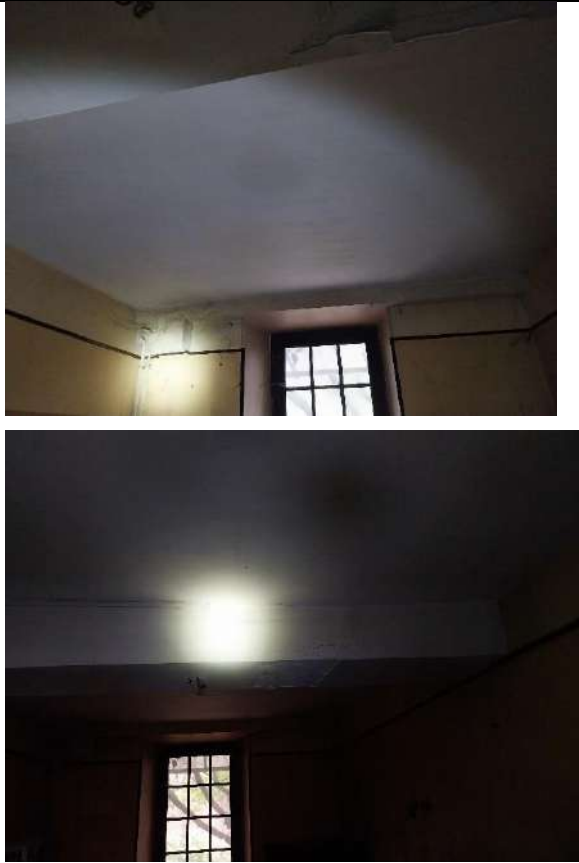
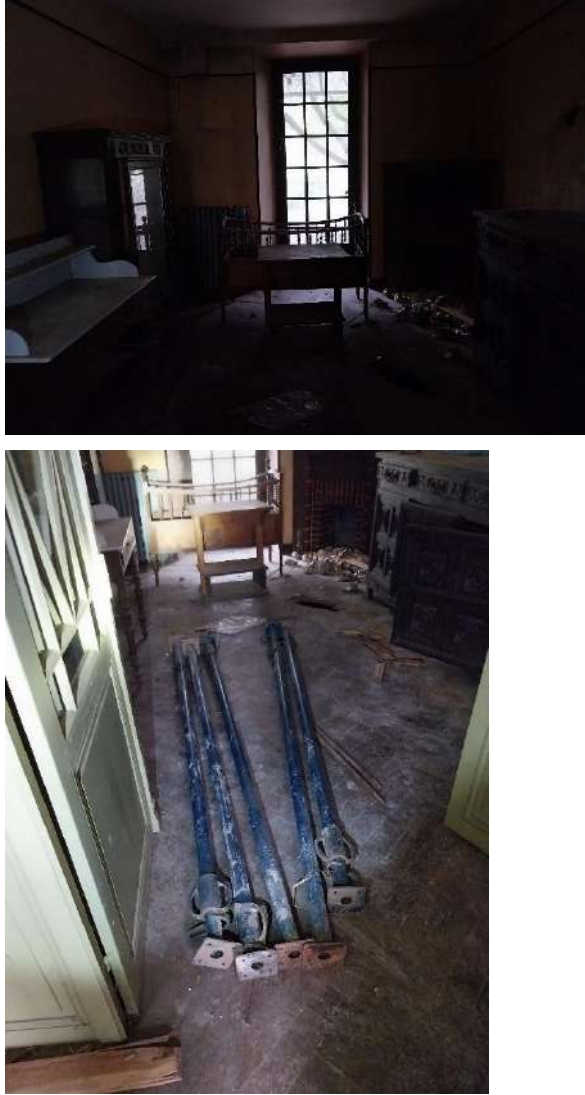
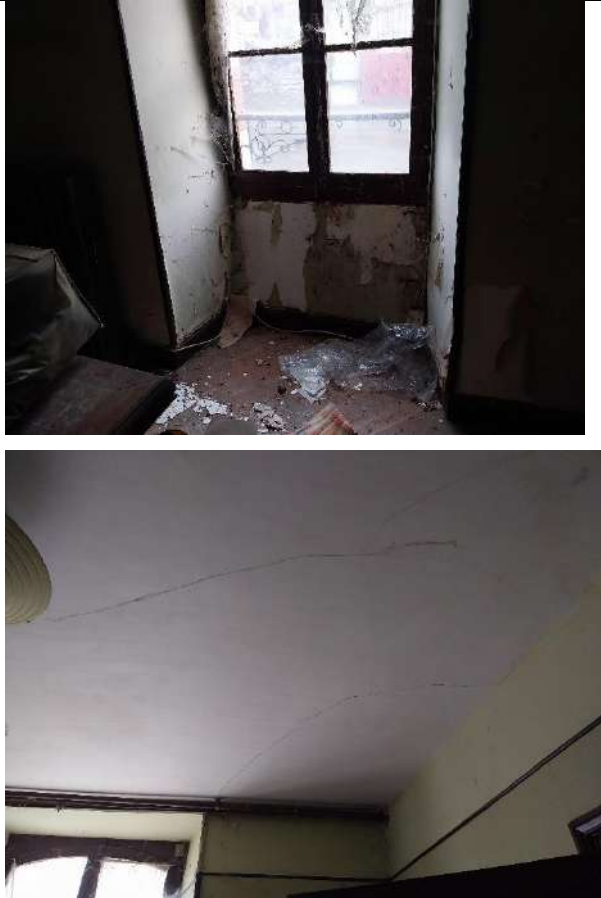
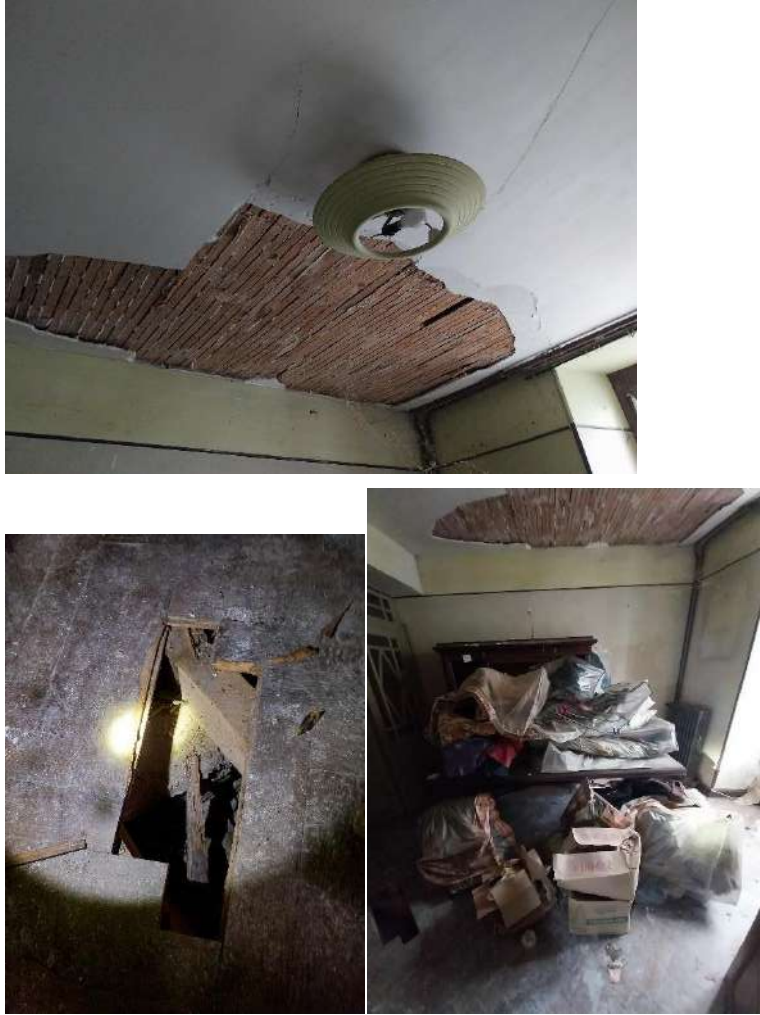
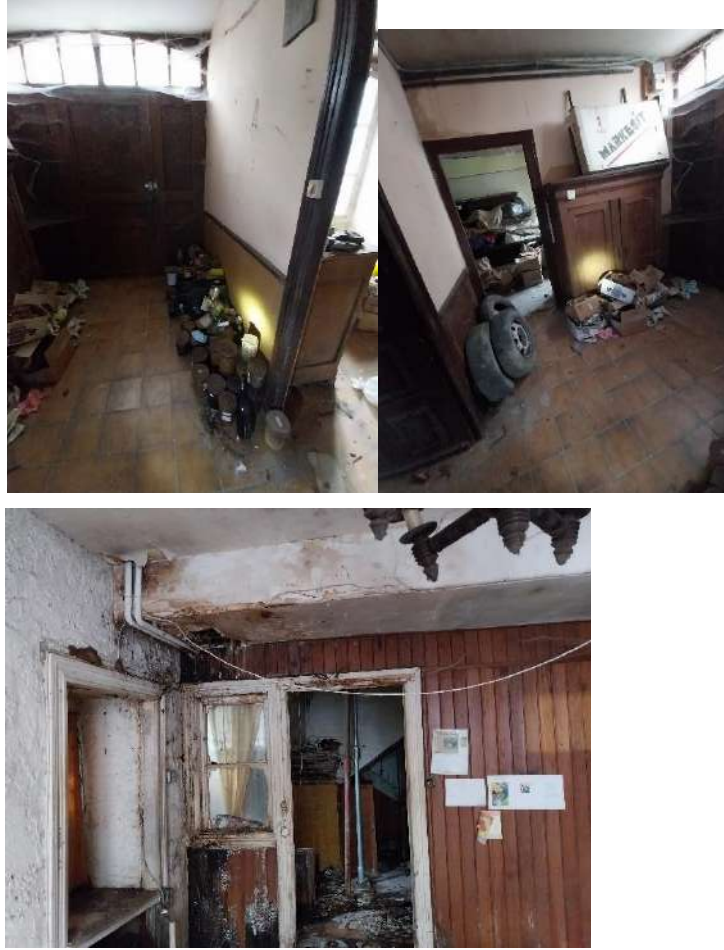
LOCALISATION	OBSERVATIONS	PHOTOS	PRECONISATIONS	PRIORITE
RDC	<p>Nous avons constaté plusieurs désordres sur ce site. Tout d'abord, on relève un encombrement avec la présence de gravats (étais, mobilier etc...). Le plancher bois est également altéré, avec des solives et poutres présentant des signes de champignons, des traces d'humidité ainsi que des trous. Les faux plafonds en lattis plâtre sont dégradés, avec la présence de trous apparents, de fissures et de traces d'humidité (noires et jaunâtres), et un risque de chute de gravats. L'enduit recouvrant les murs semble altéré, avec des traces d'humidité. Enfin, les allèges de plusieurs ouvertures nécessitent d'être reprises, en raison d'un décollement de l'enduit.</p>

LOCALISATION	OBSERVATIONS	PHOTOS	PRECONISATIONS	PRIORITE
	<p><i>Ces désordres sont dus à plusieurs explications : des infiltrations d'eau pluviale et un manque d'entretien</i></p>

<p>Il conviendra : de réaliser un nettoyage complet de la zone ; de réaliser une purge de l'enduit existant et la réalisation d'un nouvel enduit sur l'ensemble des murs ; de réaliser la dépose complète des plancher altérés (plancher bois + faux plafond lattis plâtre) et la création de nouveaux plancher par exemple BA comprenant poteaux, poutre etc... ; la reprise de l'ensemble des allèges des ouvertures ;</p> <p>En complément : il conviendra de procéder à des sondages complémentaires sur l'ensemble des zones du plancher, afin d'observer si certains plancher bois peuvent être conservés et traités.</p>	4

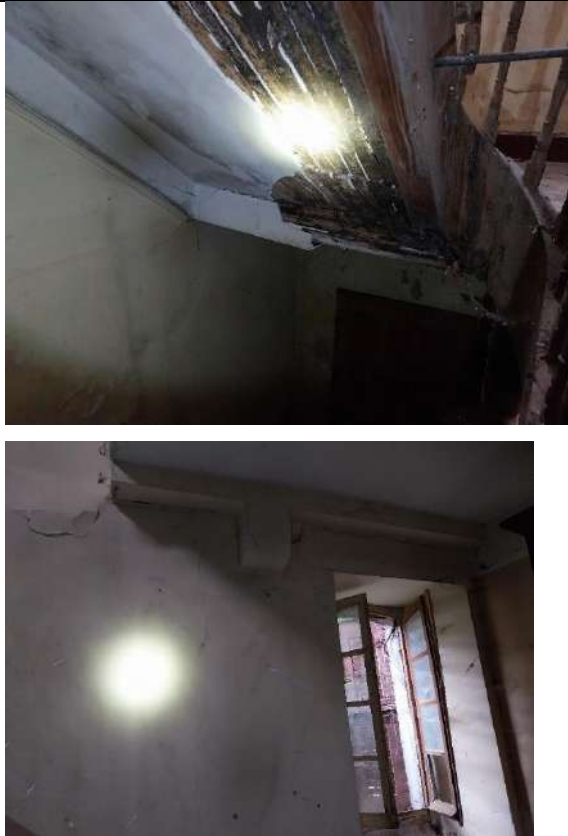
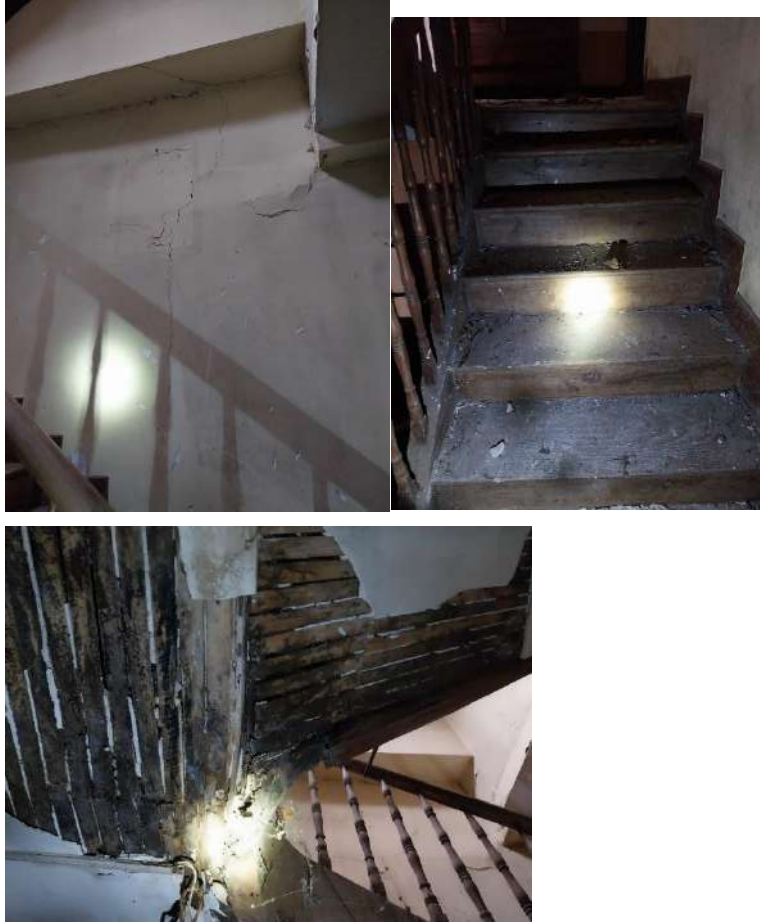
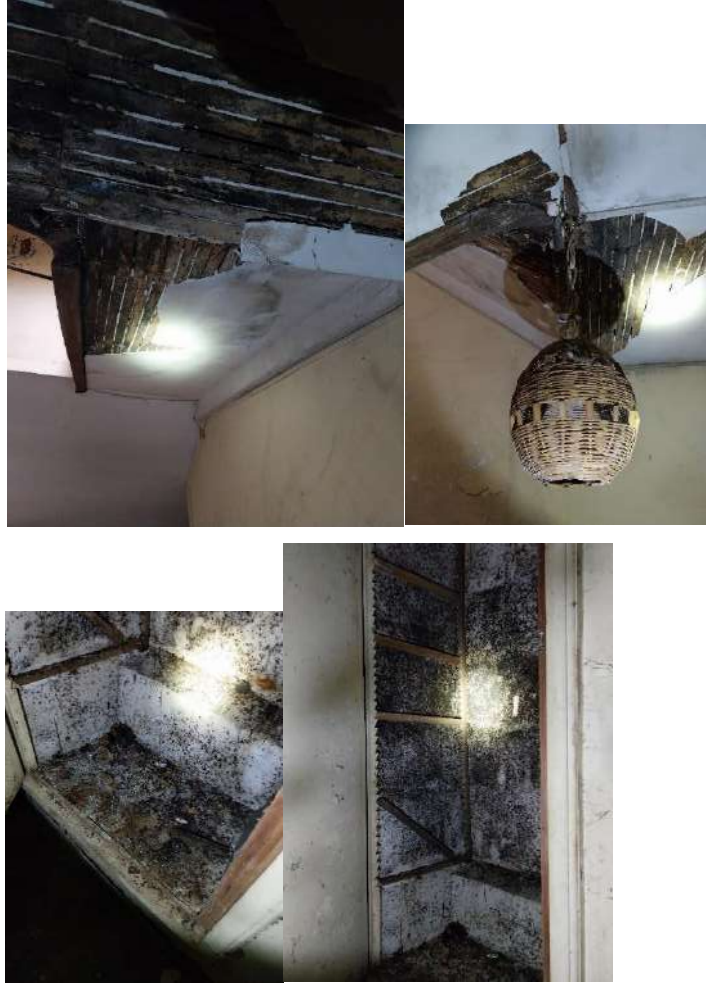
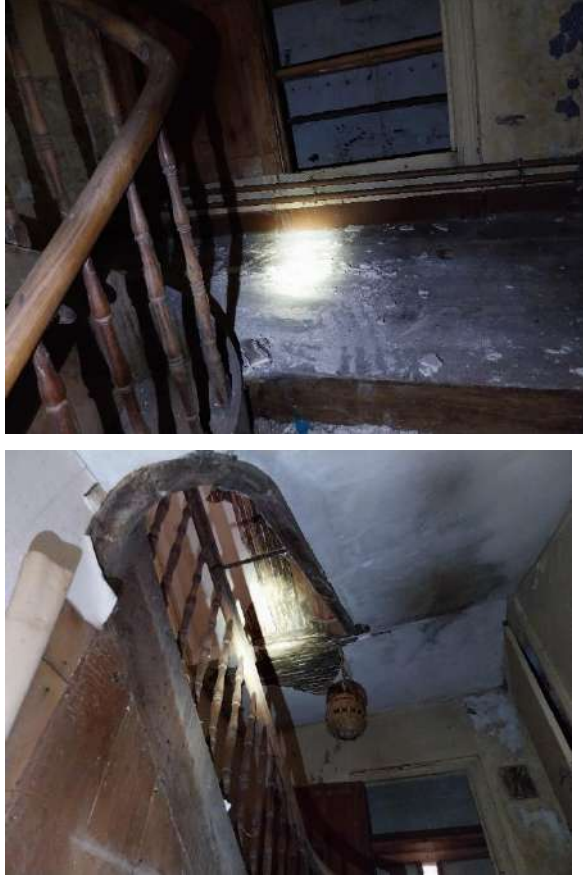
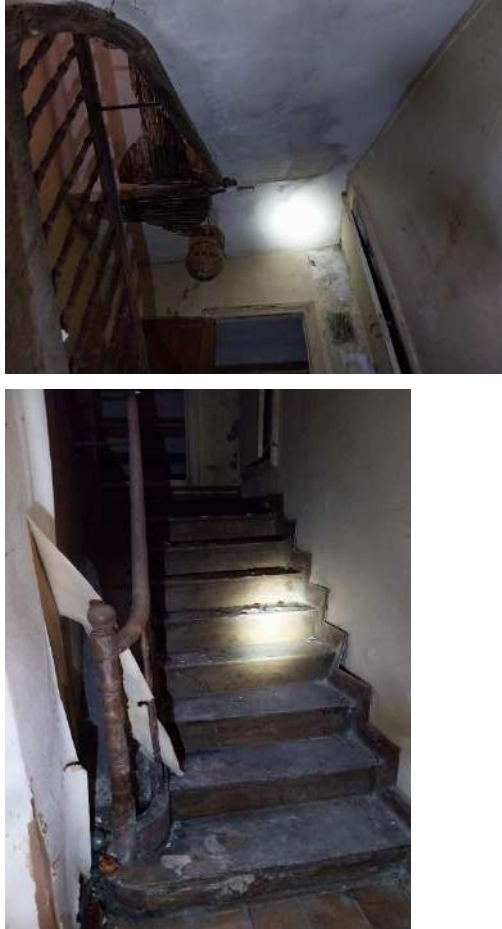
7. CONSTAT DES DESORDRES TREMIES ESCALIER RDC - R+1 - COMBLE

LOCALISATION	OBSERVATIONS	PHOTOS	PRECONISATIONS	PRIORITE
<p>Ensemble des trémies de chaque niveau</p>	<p><i>Nous avons constaté plusieurs désordres sur ce site. Les palier bois et escalier bois sont altérés, (des traces d'humidité ainsi que des trous, possible présence de champignon). Les faux plafonds en latti plâtre sont dégradés, avec la présence de trous apparents, de fissures et de traces d'humidité (noires), et un risque de chute de gravats. L'enduit recouvrant les murs est altéré, avec des traces d'humidité et avec des fissures.</i></p> <p>Ces désordres sont dus à plusieurs explications : des infiltrations d'eau pluviale et un manque d'entretien</p>

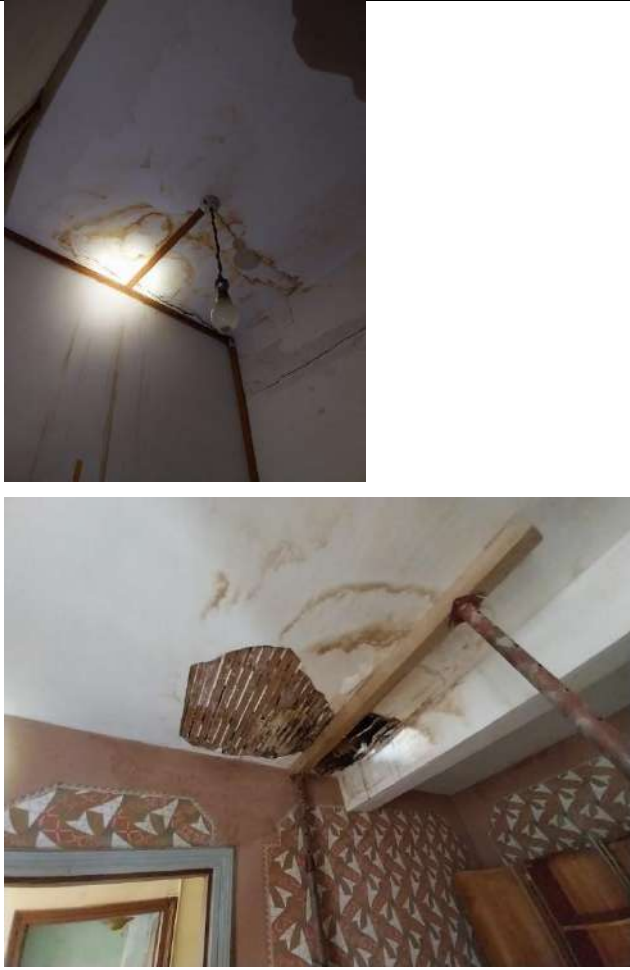
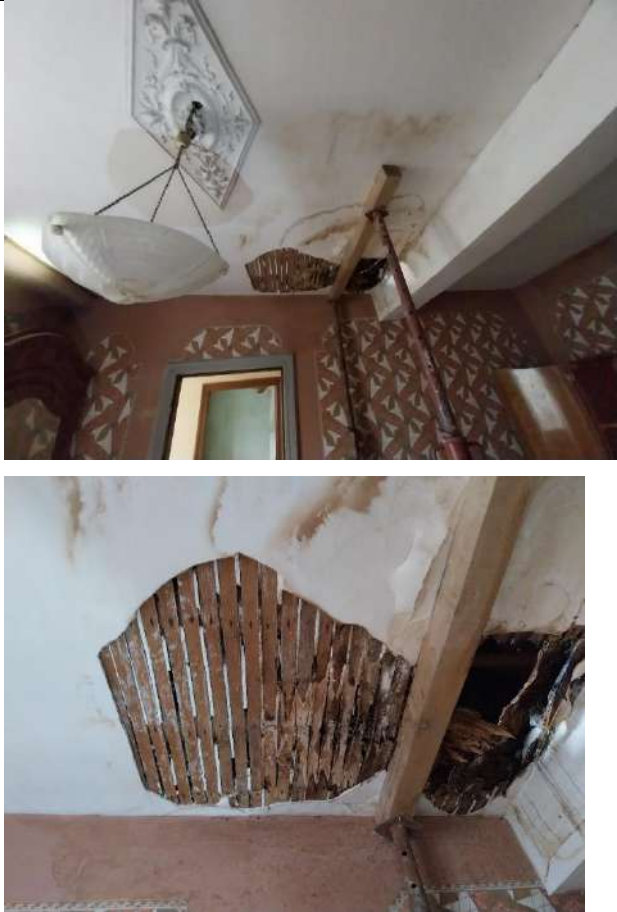
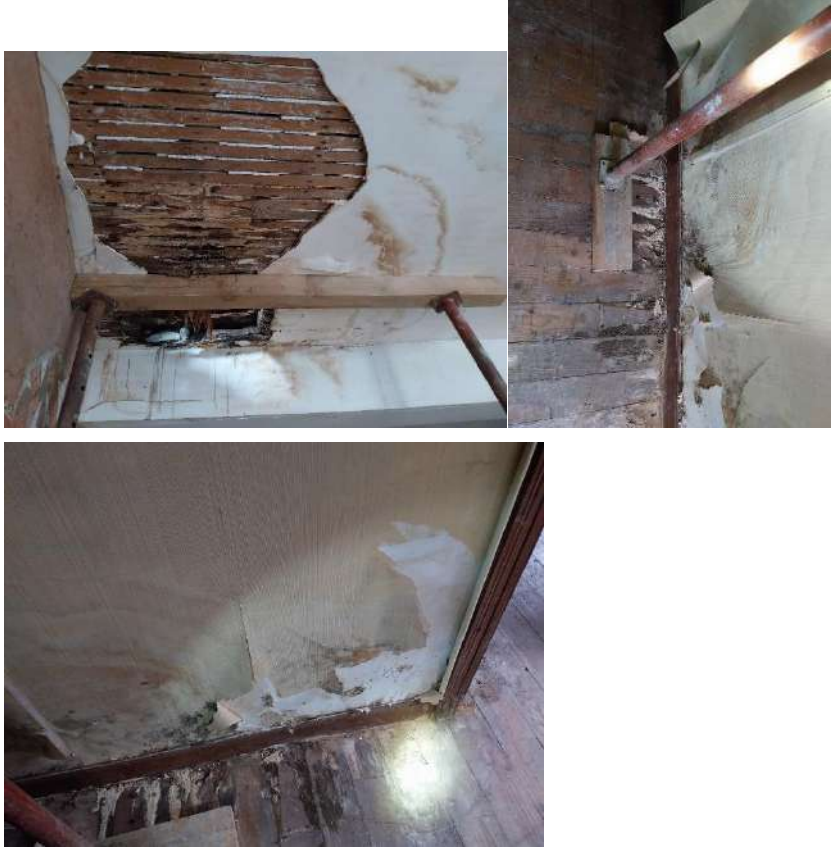
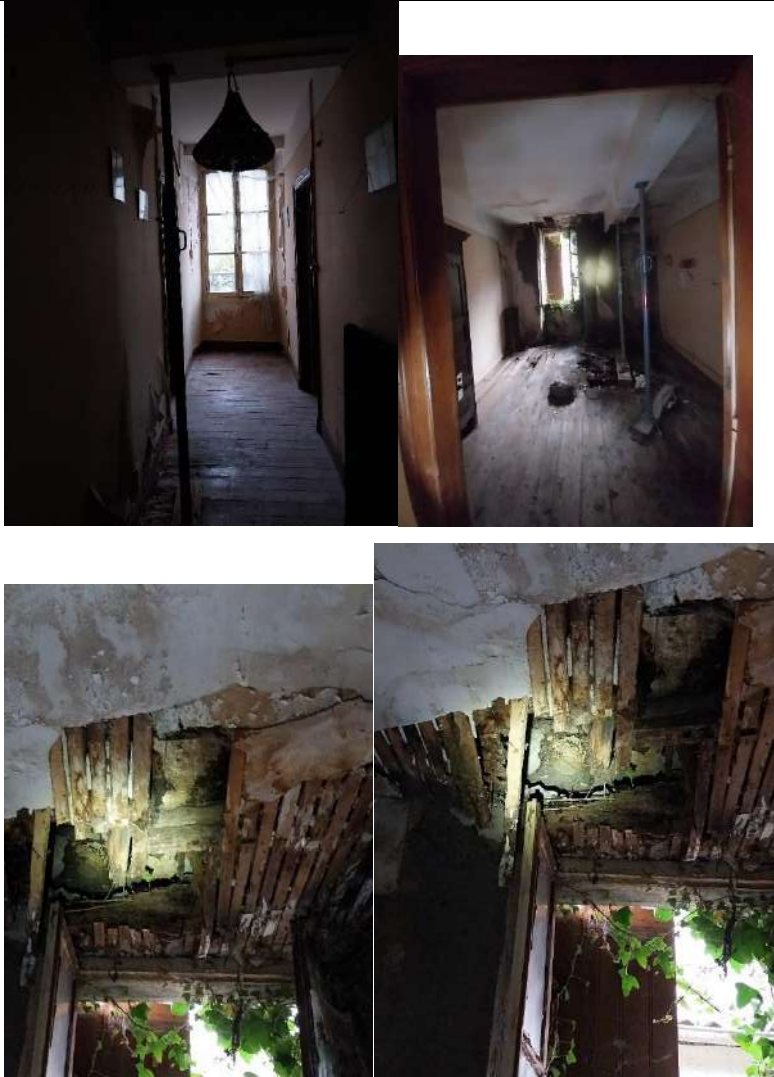
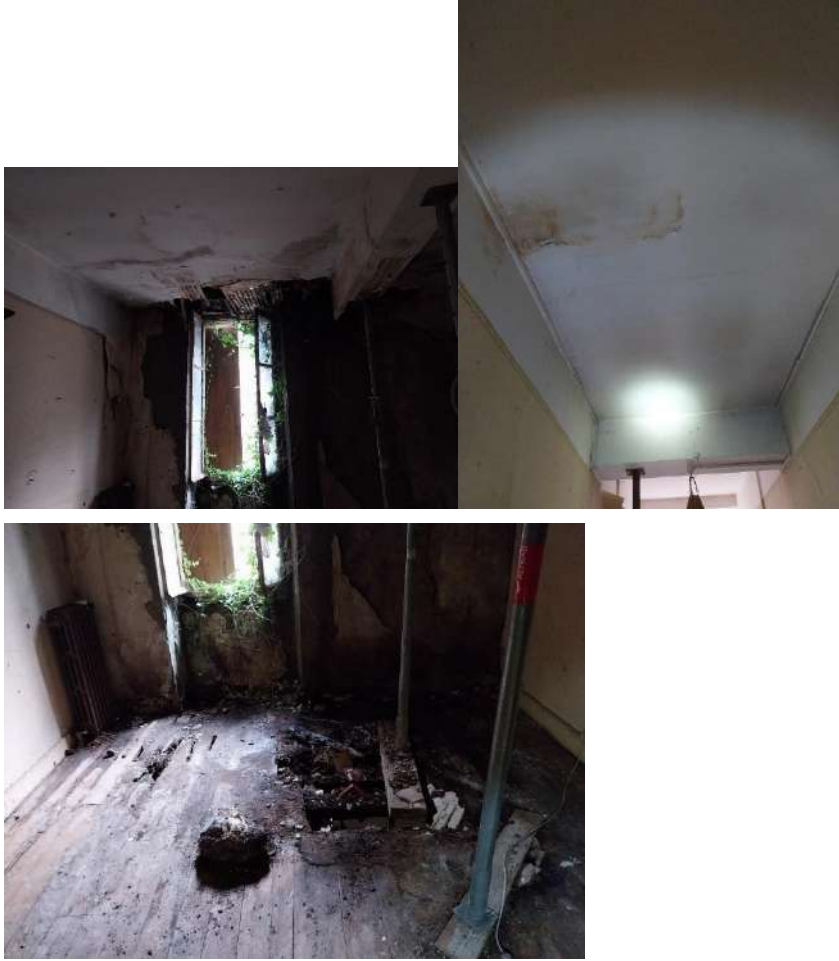
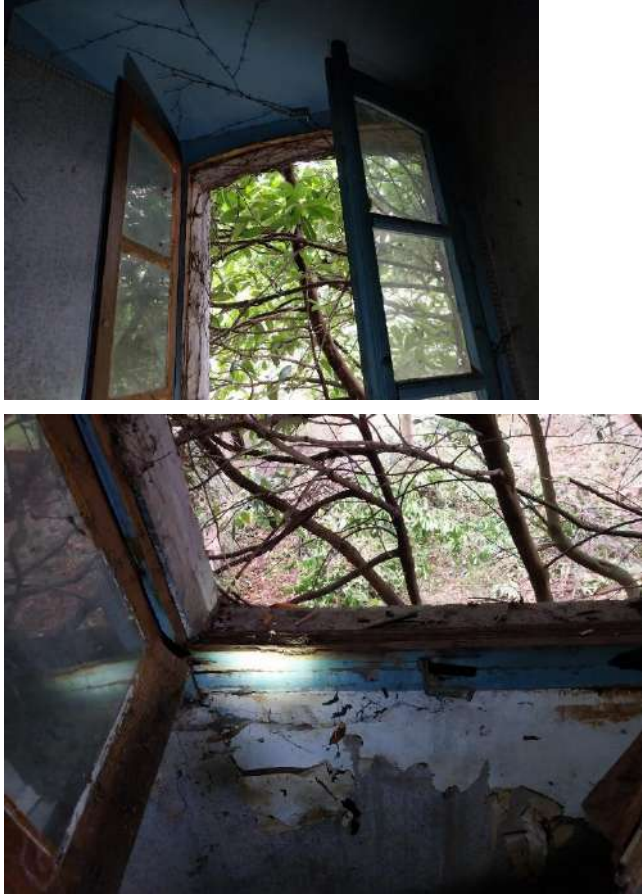
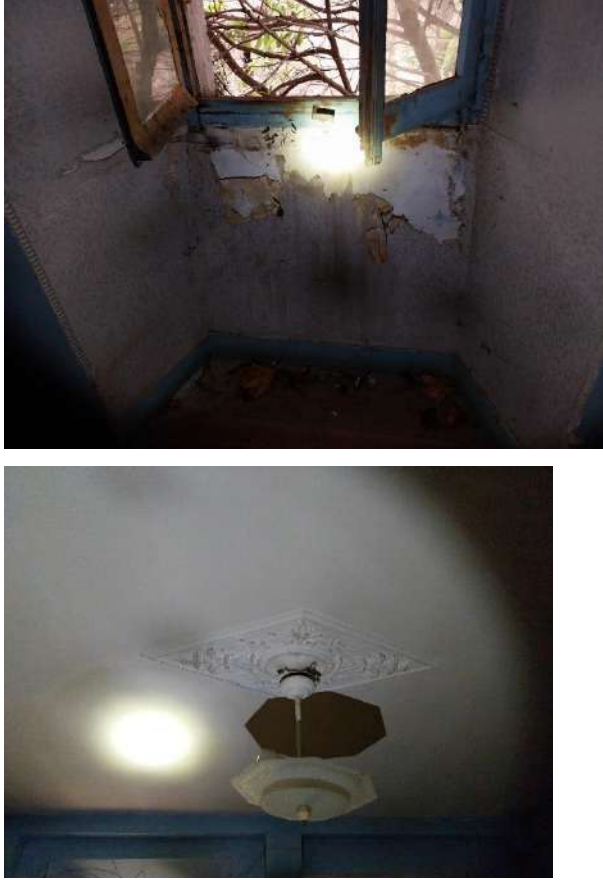
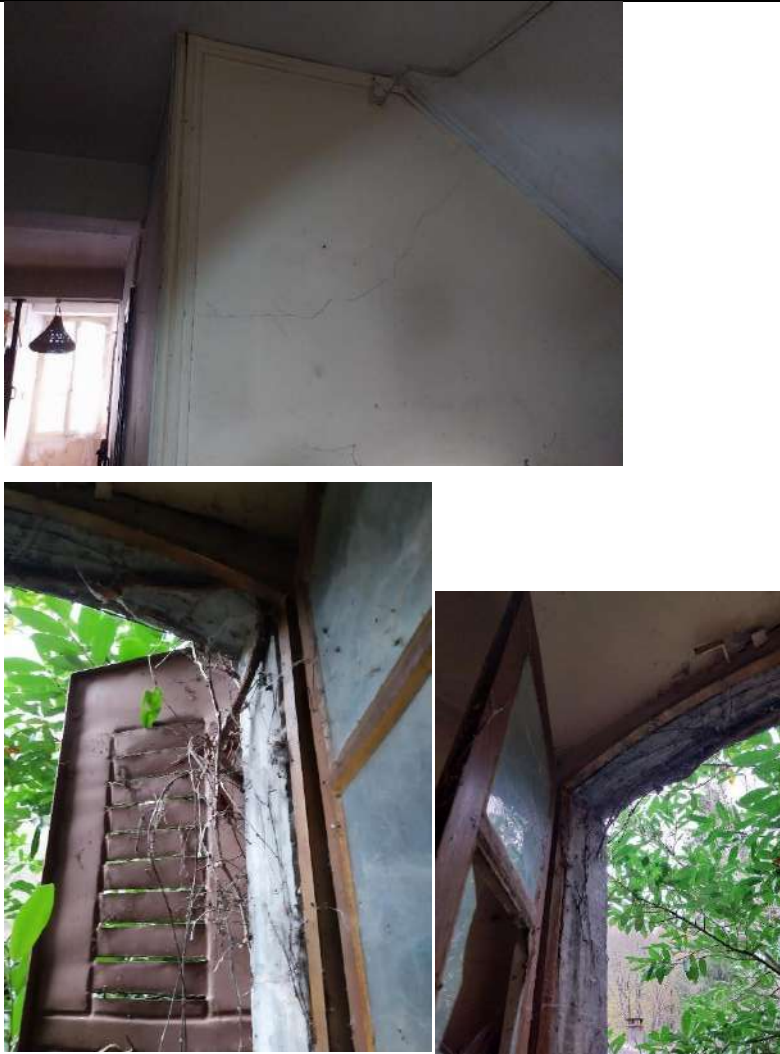
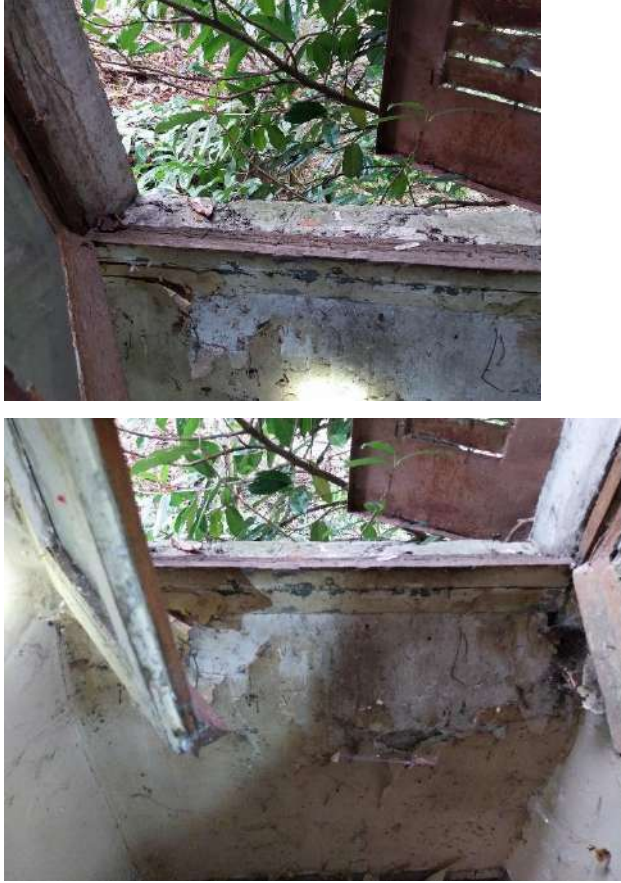
8. CONSTAT DES DESORDRES R+1

LOCALISATION	OBSERVATIONS	PHOTOS	PRECONISATIONS	PRIORITE
R+1	<p>Nous avons constaté plusieurs désordres sur ce site. Tout d'abord, on relève un encombrement avec la présence de gravats (mobilier etc...). Le plancher bois est également altéré, avec des solives et poutres (poutre bois désolidarisé avec le mur) présentant des signes de champignons, des traces d'humidité ainsi que des trous (plancher gondolé). Les faux plafonds en lattes plâtre sont dégradés, avec la présence de trous apparents, de fissures et de traces d'humidité (noires et jaunâtres), et un risque de chute de gravats. L'enduit recouvrant les murs semble altéré, avec des traces d'humidité. Enfin, les allèges de plusieurs ouvertures nécessitent d'être reprises, en raison d'un décollement de l'enduit. On peut noter également la présence de</p>

LOCALISATION	OBSERVATIONS	PHOTOS	PRECONISATIONS	PRIORITE
	<p><i>végétation.</i></p> <p><i>Ces désordres sont dus à plusieurs explications : des infiltrations d'eau pluviale, un manque d'entretien</i></p>

<p>The 'PHOTOS' column contains three images. The top image shows an interior wall with a white door and a ceiling crack. The bottom-left image shows a wooden window shutter with roots growing through it. The bottom-right image shows a wooden window frame with a large hole and roots growing through it.</p>
