Rapport N° : 1-9EP6D43

Diagnostic structure de l'existant

MAISON ACCOUS

4 Rue Espiate, ACCOUS 64006

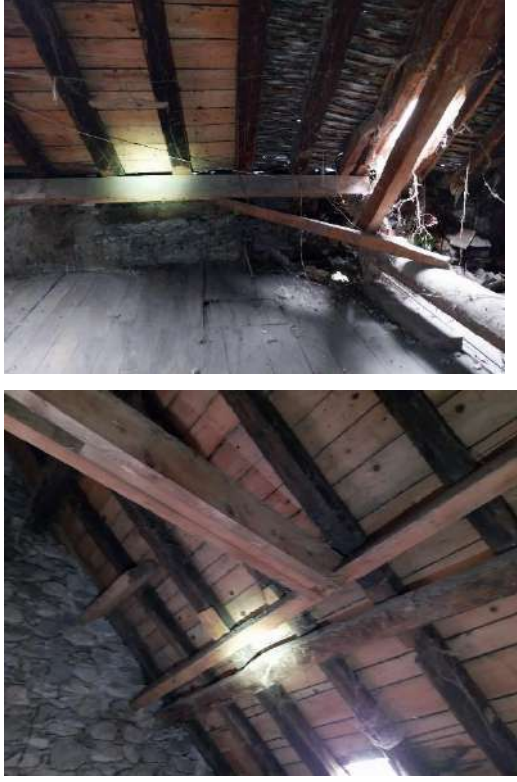
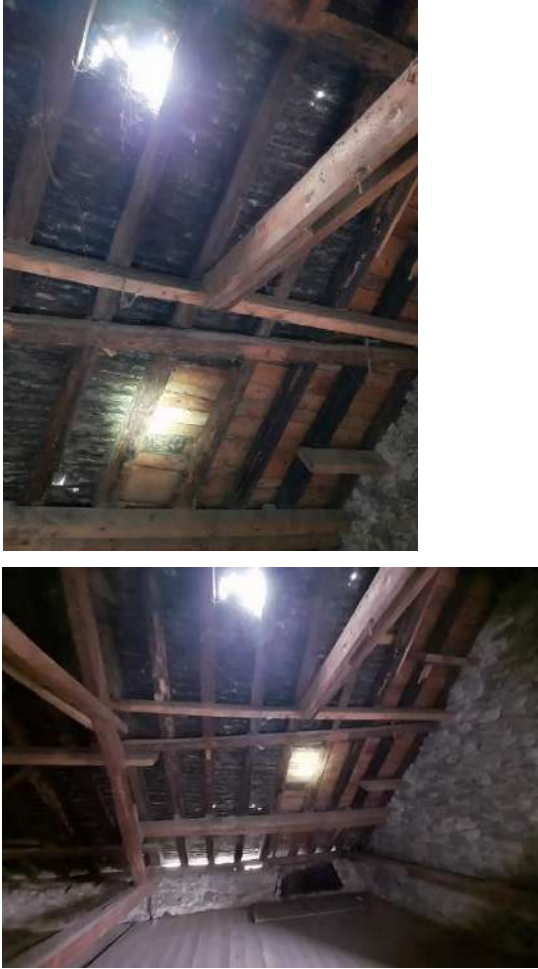
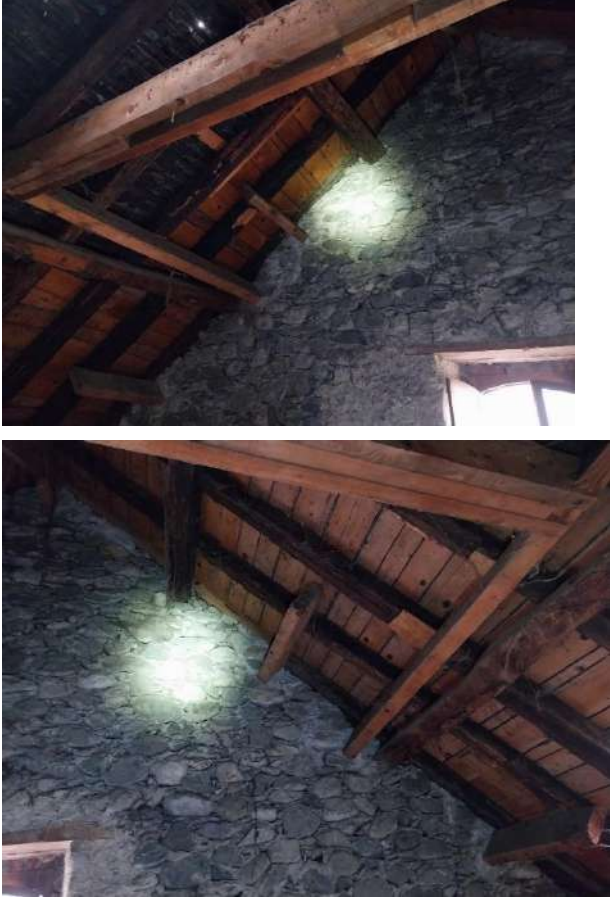
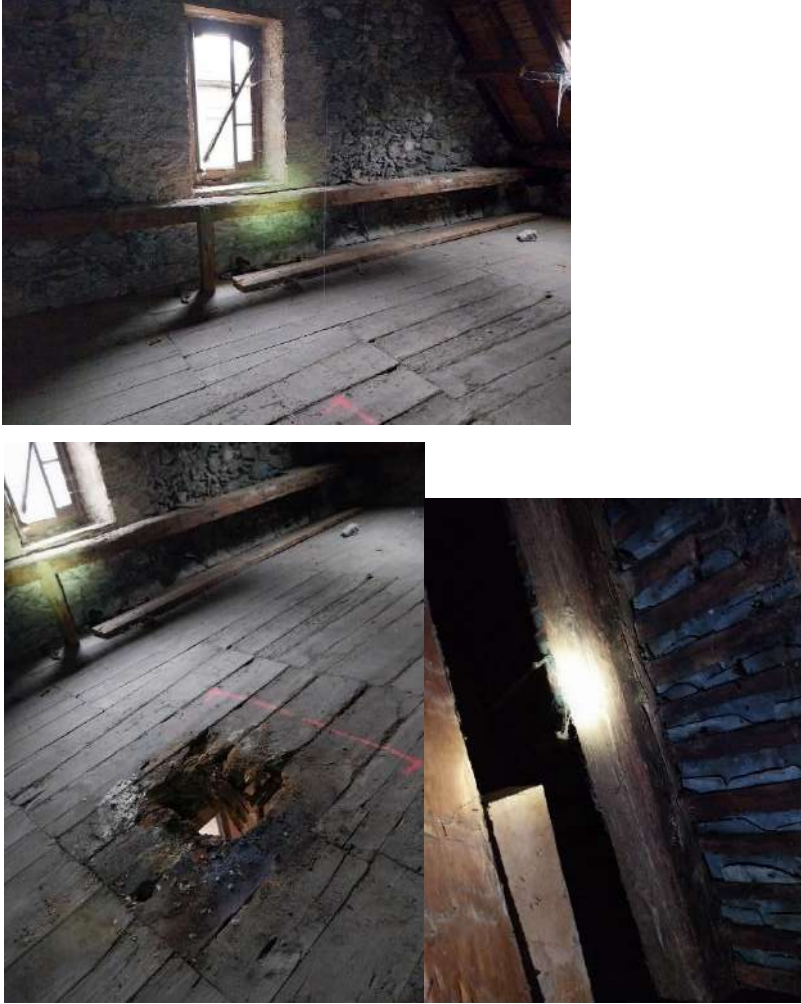
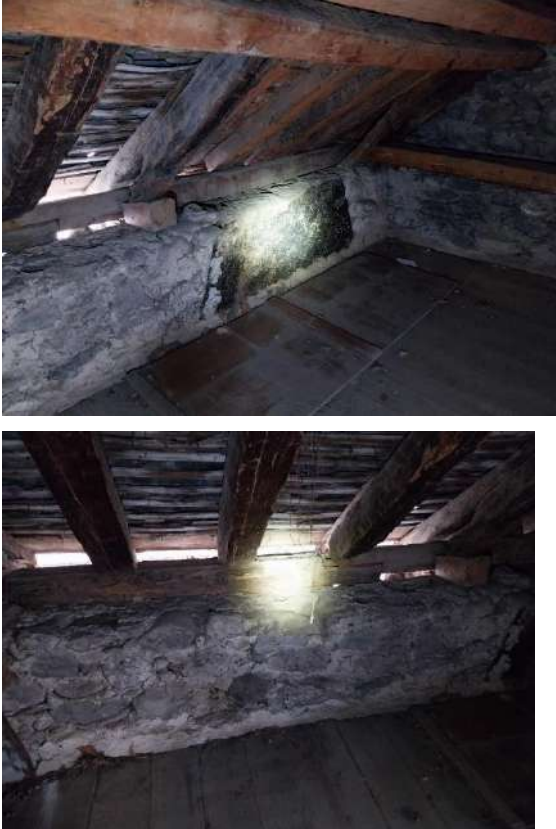
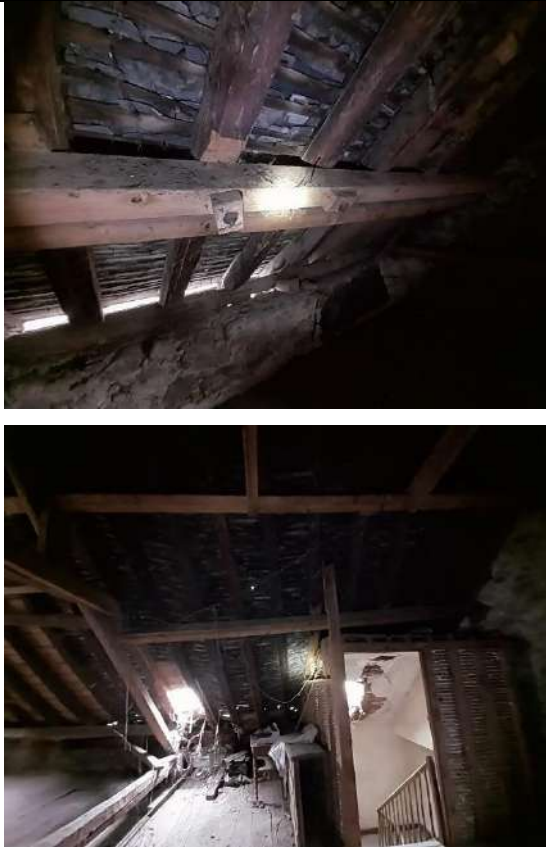
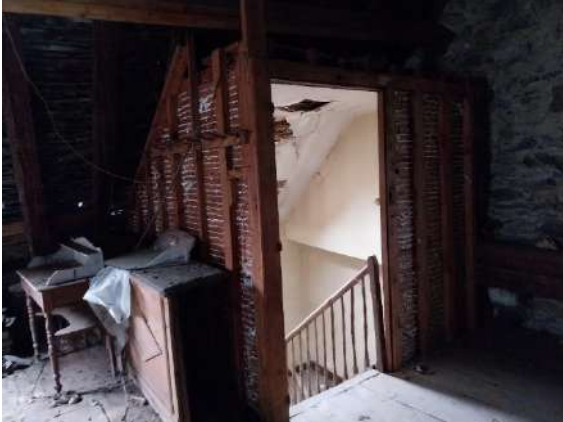
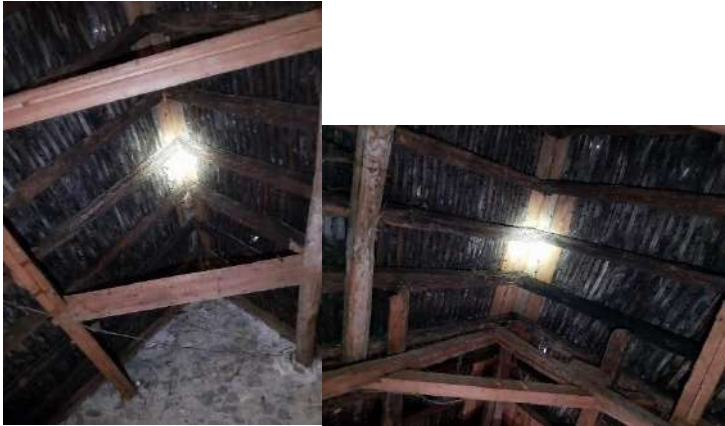
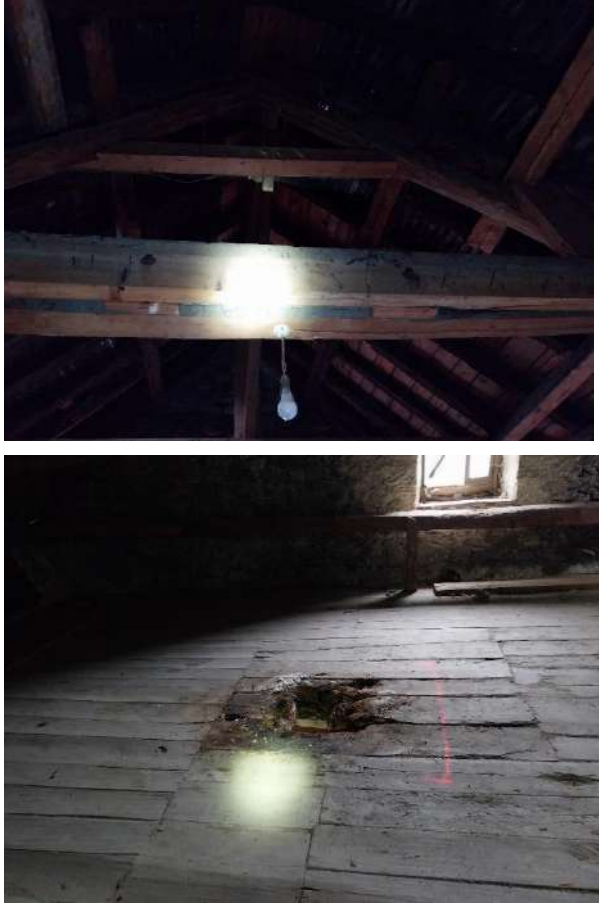
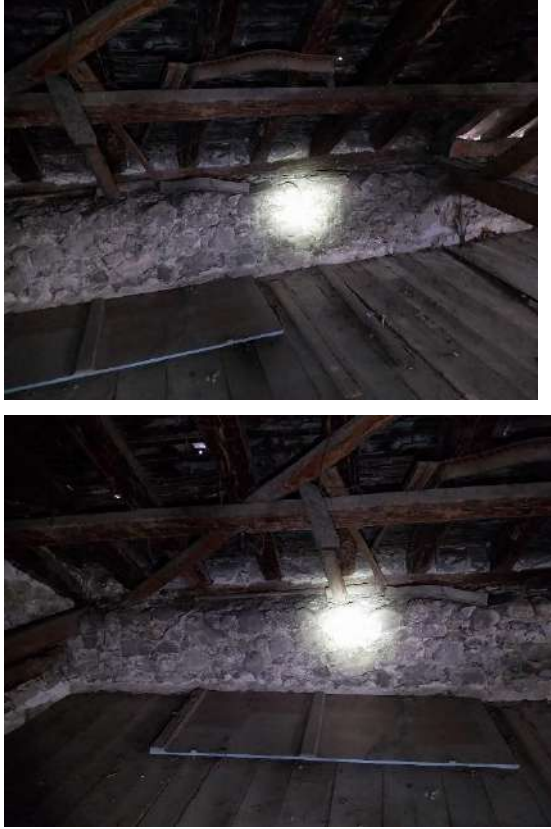
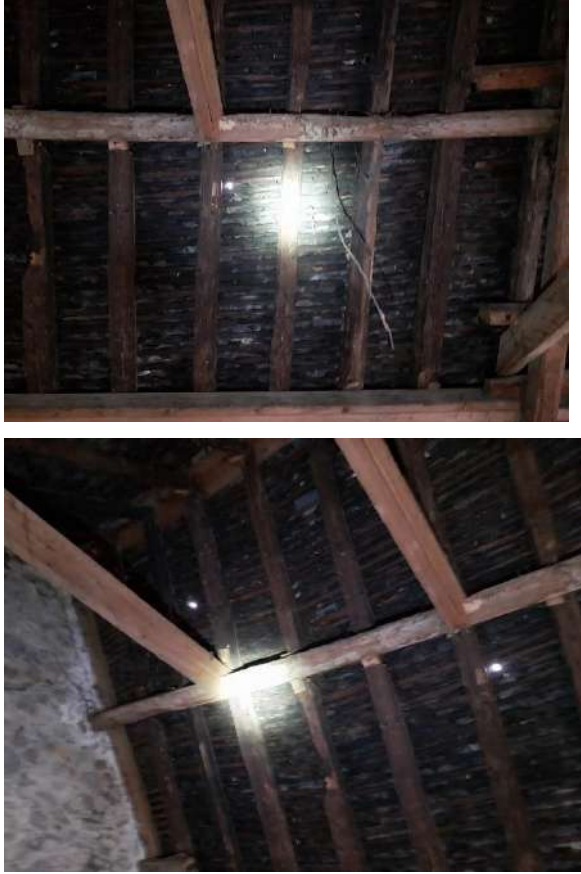
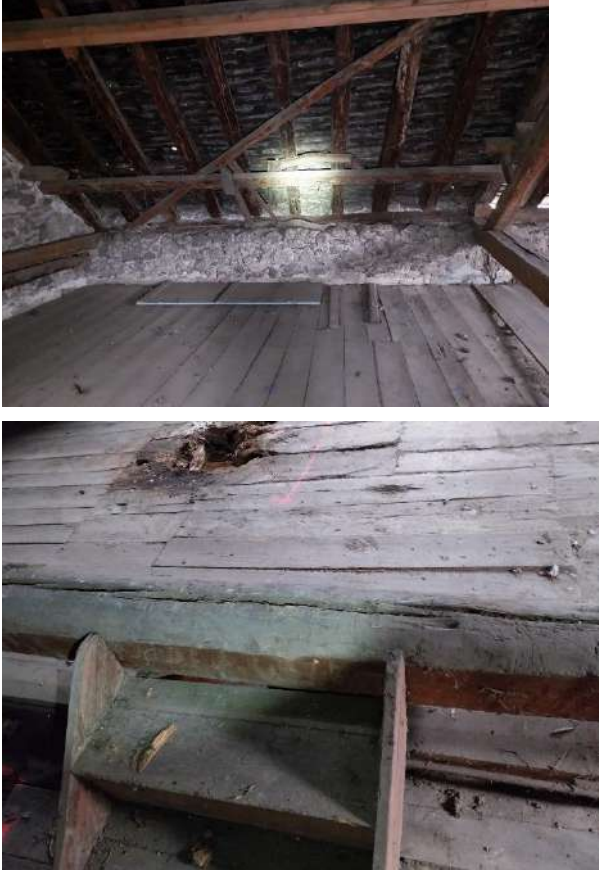
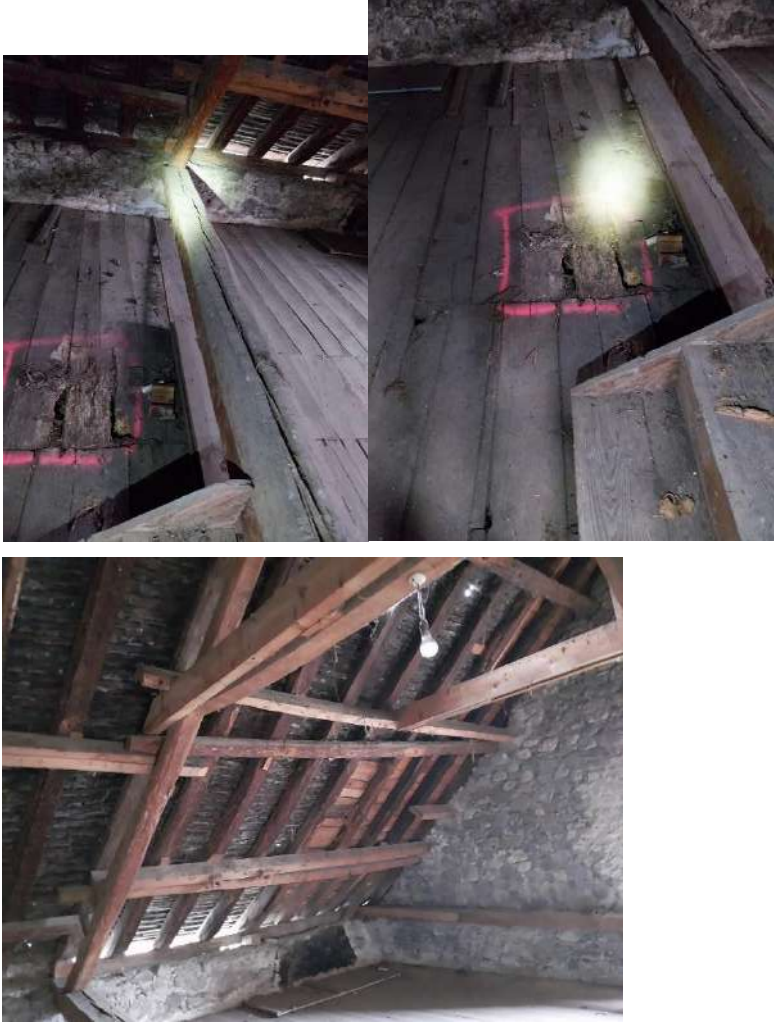
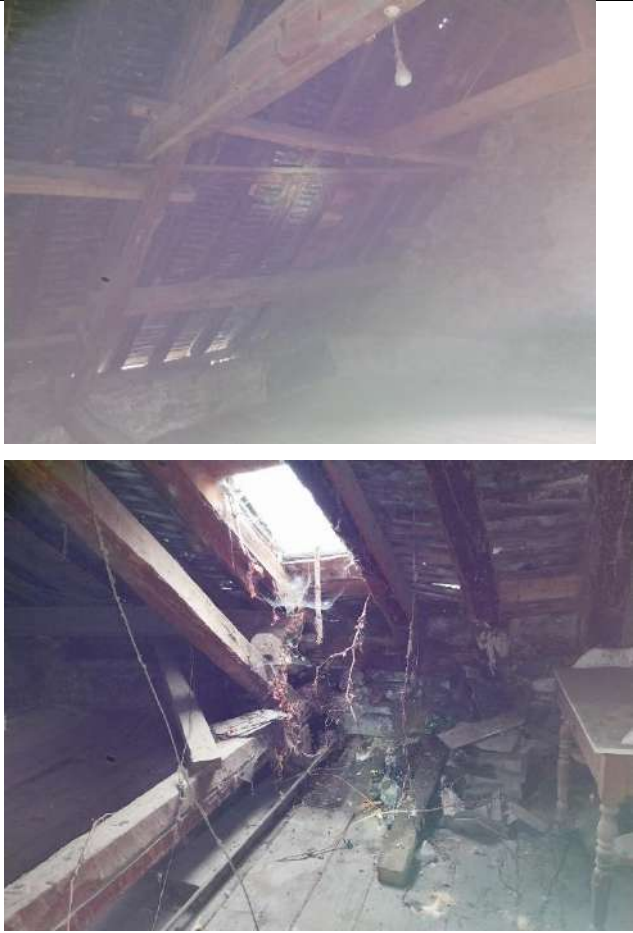
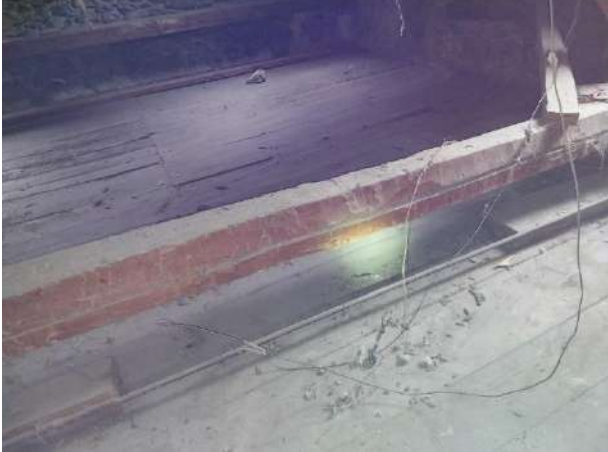
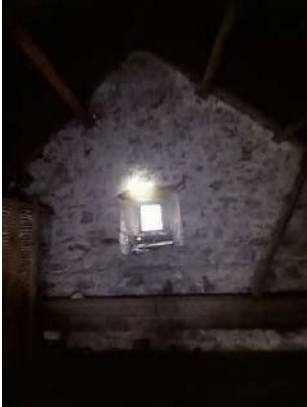
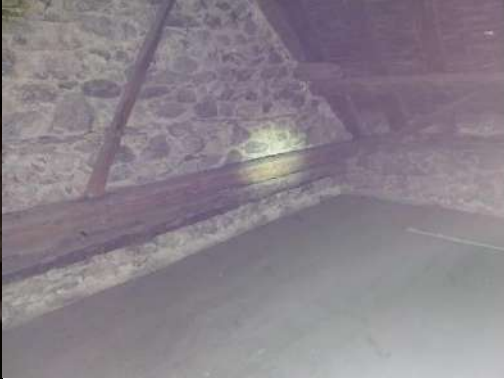
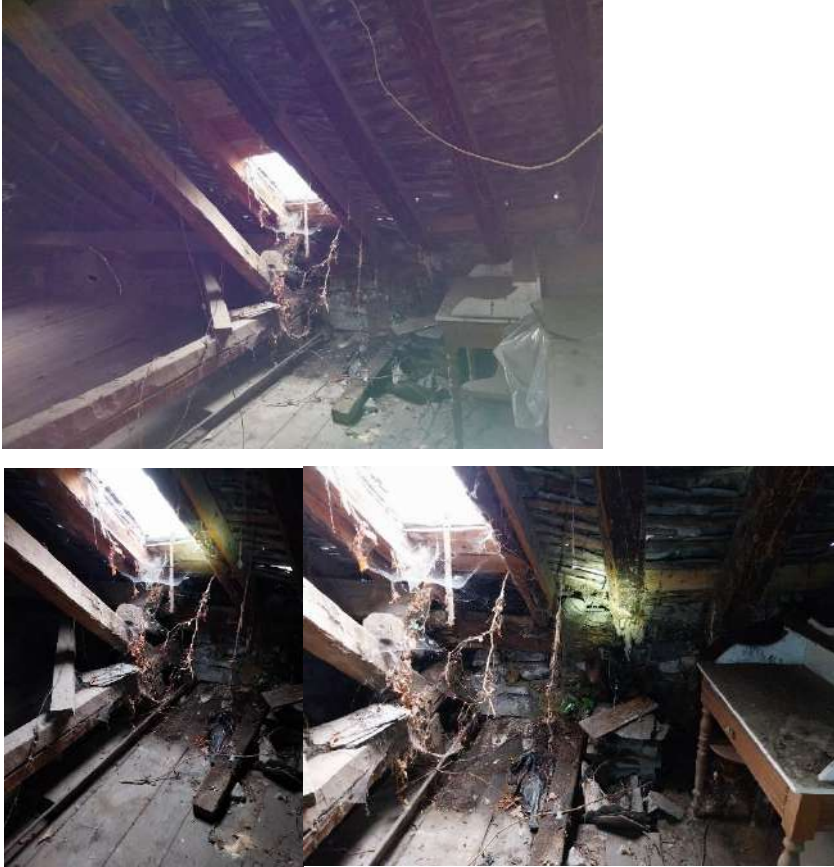
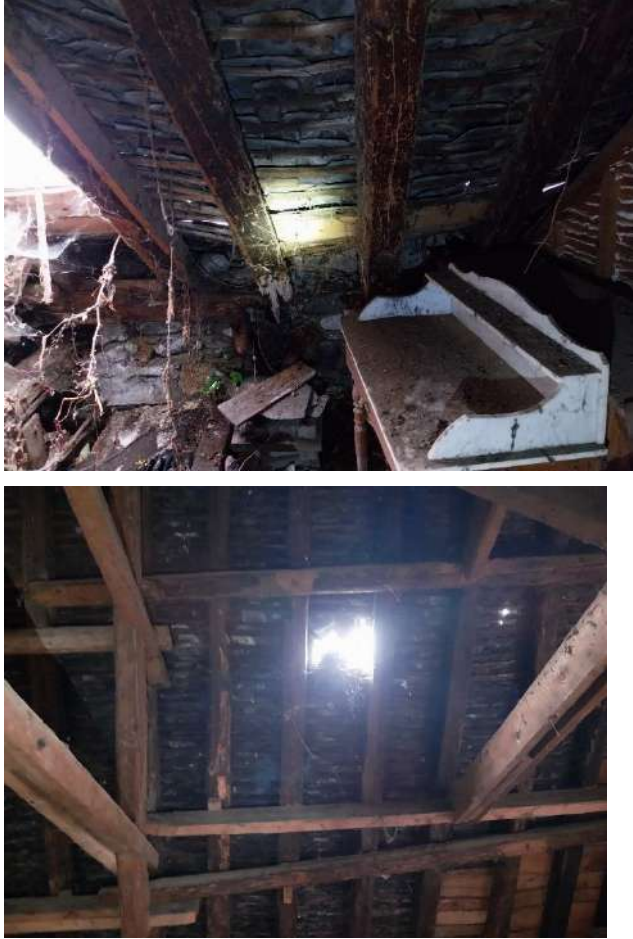
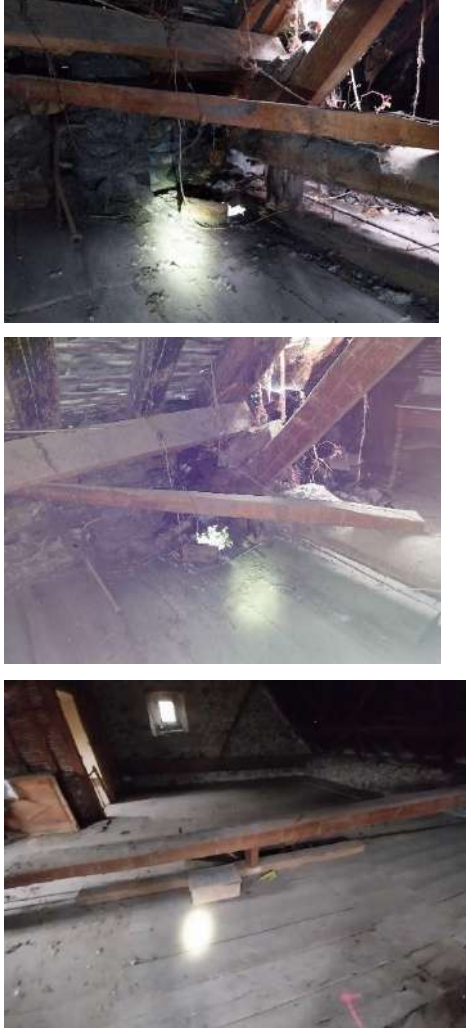
9. CONSTAT DES DESORDRES COMBLES ET CHARPENTE

LOCALISATION	OBSERVATIONS	PHOTOS	PRECONISATIONS	PRIORITE
Charpente et comble	<p> <i>. Nous avons constaté plusieurs désordres. Tout d'abord, on relève un encombrement avec la présence de gravats dans les combles. Le plancher bois de cette zone est altéré, avec des solives et poutres présentant des signes de champignons, des traces d'humidité, des trous ainsi qu'un gondolage. De plus, l'entrait d'une des fermes est dans un très mauvais état, avec du bois rongé et une désolidarisation de la structure, l'entrait étant dans le vide sans empochement ni sommier. Par ailleurs, il n'y a pas de protection au droit des bois de charpente (traces d'humidité, bois altéré etc...). Enfin, certaines pannes semblent trop sollicitées, avec une déformation excessive, sans empochement adapté, et un mauvais assemblage entre l'entrait, la jambe de force et la</i> </p>	   	<p> <i>Il conviendra de réaliser une dépose des éléments de charpentes trop sollicités, voir même la dépose totale de la charpente/couverture et la mise en place d'une nouvelle correctement dimensionnée ; un nettoyage complet des combles ; réaliser un remaillage et un coulinage au droit des murs (rejointoiement des pierres) ; de réaliser la dépose complète des plancher altérés (plancher bois + faux plafond lattis plâtre) et la création de nouveaux plancher par exemple BA comprenant poteaux, poutre etc... ; la reprise de l'ensemble des allèges des ouvertures</i> </p>	4

LOCALISATION	OBSERVATIONS	PHOTOS	PRECONISATIONS	PRIORITE
	<p><i>semelle, cette dernière étant simplement appuyée sur un liteau servant de jambe de force.</i></p> <p><i>Ces désordres sont dus à une mauvaise mise en œuvre , un sous dimensionnement des éléments, aucune protection des bois , un manque d'entretien et des infiltrations EP</i></p>

LOCALISATION	OBSERVATIONS	PHOTOS	PRECONISATIONS	PRIORITE
		  <p>The first photograph shows a close-up of a wall and ceiling junction in a crawlspace, with significant yellow and green mold growth and some debris. The second photograph shows a wider view of the same area, highlighting a wooden beam and the extent of the mold and structural decay.</p>

<p><i>En complément : il conviendra de procéder à des sondages complémentaires sur l'ensemble des bois, afin d'observer si certains peuvent être conservés et traités.</i></p>
